TRABAJOS DE CONSERVACIÓN Y RESTAURACIÓN EN LOS ALCÁZARES DE CÓRDOBA

CARMEN CHACÓN GUERRERO

Arquitecta

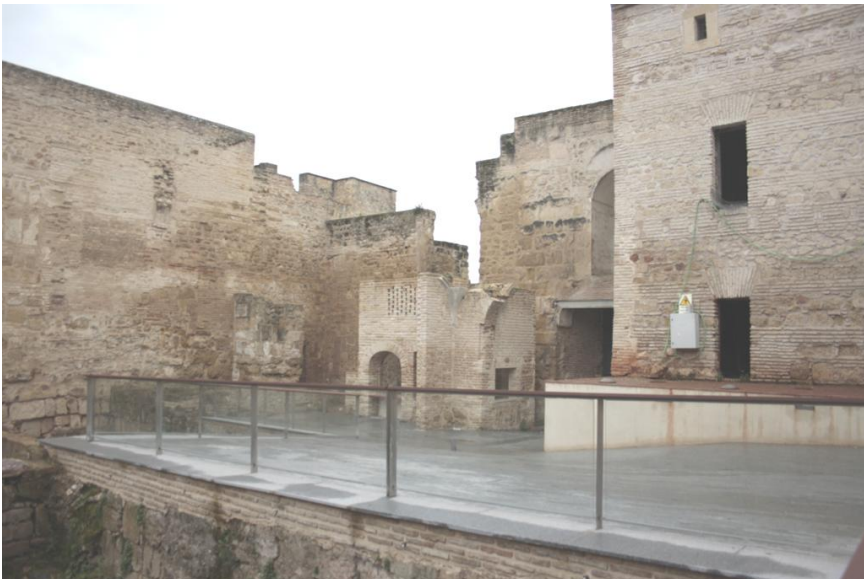
Vista de cuerpo de taquillas y pavimentación en el Patio de Mujeres

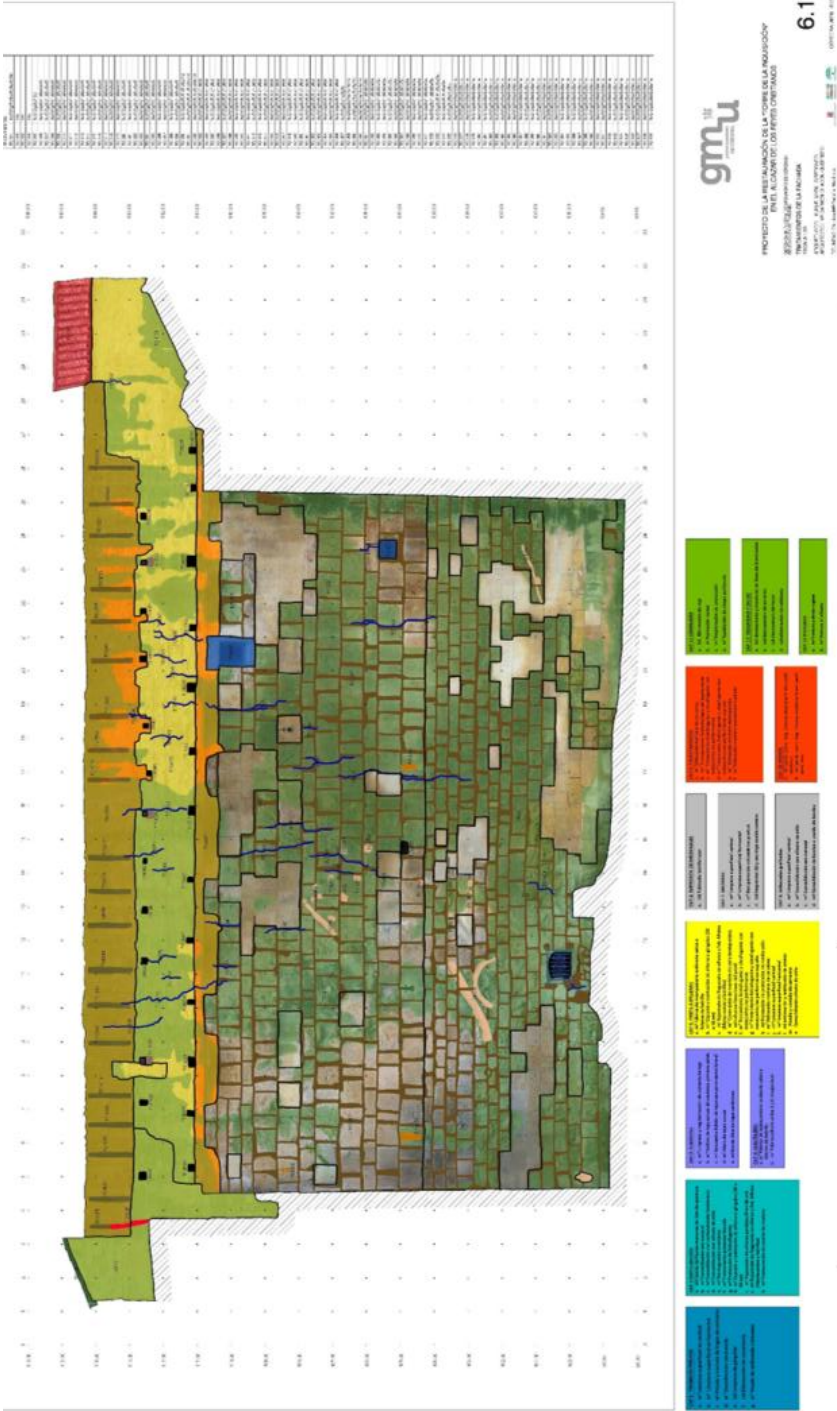
Tras un profundo análisis arqueológico, arquitectónico, de instalaciones y patológico del elemento pudimos afirmar que son varios los agentes patógenos que la han llevado al estado previo a la restauración que se ha acometido, caracterizado por la existencia de pequeñas fisuras más o menos profundas en las fábricas pétreas y mixtas, con disgregación más o menos significativa de los soportes pétreos y pérdida de los morteros dispuestos en las juntas, sustituidos en intervenciones recientes por morteros poco idóneos en los que parece haberse añadido cemento Portland. Igualmente se ha comprobado la falta de traba entre fábricas, especialmente en el pretil con aspillera para fusilería y en determinadas secciones de los alzados interiores, que nos han llevado a actuaciones de mayor alcance que las que estaban previstas, dada la afección observada una vez que pudimos acceder gracias a los medios auxiliares de andamios. Las fábricas pétreas de las partes bajas de la torre mostraban un elevado nivel de deterioro como consecuencia de la acción de la humedad que asciende por capilaridad, favorecida por la baja capacidad drenante del terreno que la circunda por el sur, y por la presencia de la zona ajardinada dispuesta al oeste. A todo ello debemos unir la suciedad y acción de agentes biológicos y químicos, todo lo cual da el aspecto de ruina y abandono al conjunto con el que contaba previamente a la restauración.

Tratamientos en la cara externa de la Torre de la Inquisición

También algunas de las patologías existentes son debidas a las causas intrínsecas de alteración relacionadas con las características propias del material. Cada roca reacciona de forma determinada con el medio, siendo más proclive a unos deterioros que a otros, dependiendo de su naturaleza y de sus características particulares como la composición mineralógica, la estructura de la roca, la resistencia mecánica y dureza superficial, porosidad, contenido en sales solubles o el color.

La limpieza sobre las zonas de sillería y latericia que se encontraban en buen estado de conservación se ha realizado con chorreo de arena de grano fino controlado y seco. Sin embargo, en los elementos más deteriorados y singulares de la torre, como las saeteras y los esgrafiados en los que había que incidir con minucioso cuidado en los dibujos incisos, en las pinturas murales, y en las hornacinas se ha realizado una limpieza de forma manual, con cepillos suaves de nylon, metálicos, microfresadoras, microcepillos dremel, lápiz de vidrio, punta de bisturí y esponjas wishab, utilizando cada material y herramienta en función de la situación del soporte y de la suciedad a eliminar.

En aquellas zonas del cuerpo superior de la torre, en el que existían oquedades de mayor profundidad en la fábrica mixta de sillarejos, se ha empleado un mortero de inyección formulado a base de lechada de cal hidráulica, cargas puzolánicas y arena seleccionada. La inyección se ejecutó a baja presión a través de cánulas previamente insertadas en las oquedades a través de las grietas, libres de polvo, y una vez fijadas tras el sellado exterior de las bocas de las fisuras con mortero para evitar la pérdida de material del inyectado. La inyección se realizó mediante jeringuillas a presión y/o vertido directo en las oquedades más profundas que así lo permitían, hasta la colmatación. Una vez seco el mortero fueron retiradas las cánulas y sellados los orificios.

Fue necesario en algunas grietas proceder al cosido de estas. Para ello se insertaron a través de taladros con brocas específicas para piedras, evitando así la función percutora y crear vibraciones o movimientos innecesarios en las piezas ya dañadas, varillas de fibra de vidrio corrugadas de distintos calibres según la envergadura de la grieta y el recorrido de estas. Las varillas se aseguraron con la inyección de resina epoxi con adición de carbonato cálcico como espesante en los orificios de entrada, para garantizar el macizado y el relleno interior, dejando el orificio finalmente con el mismo material enrasado con el plano del sillar original.

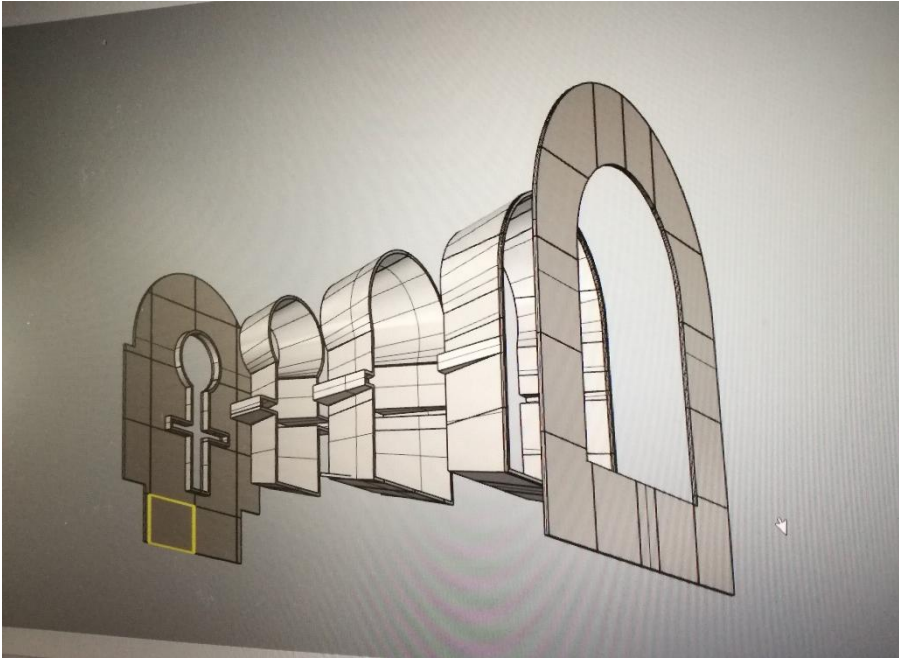
En la fachada exterior de la torre se descubrieron saeteras que estaban cegadas, al no existir actualmente tras ellas y hacia el interior cámaras de tiro. Se decidió unificar el criterio atendiendo a su funcionalidad actual,

Modelo 3D de las saeteras de la Torre de la Inquisición

manteniéndolas cerradas, pero simulando el efecto de las cámaras, con lo que la luz se revistió con un mortero en el plano vertical rehundido a 3 cm del borde exterior, teñido el fresco en un tono pardo oscuro con pigmentos inorgánico, que dan el efecto de sombra del hueco.

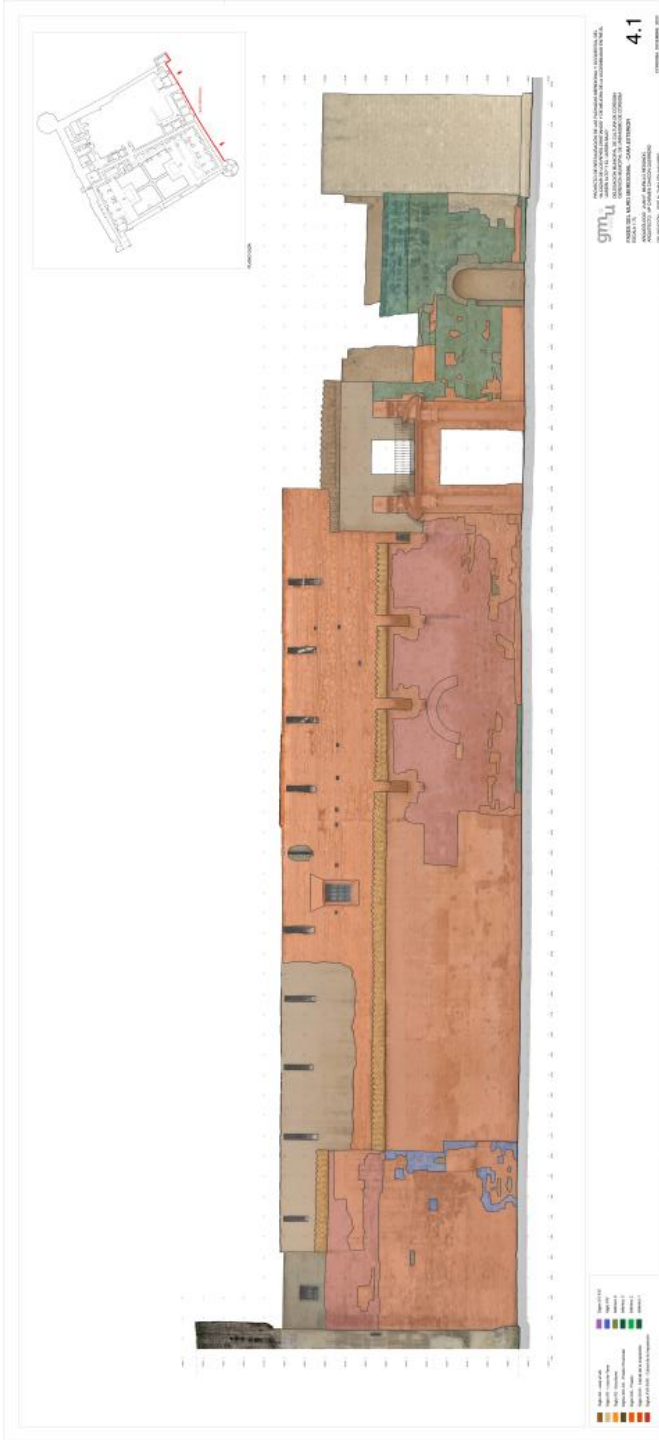
Fases cronológicas de la fachada meridional

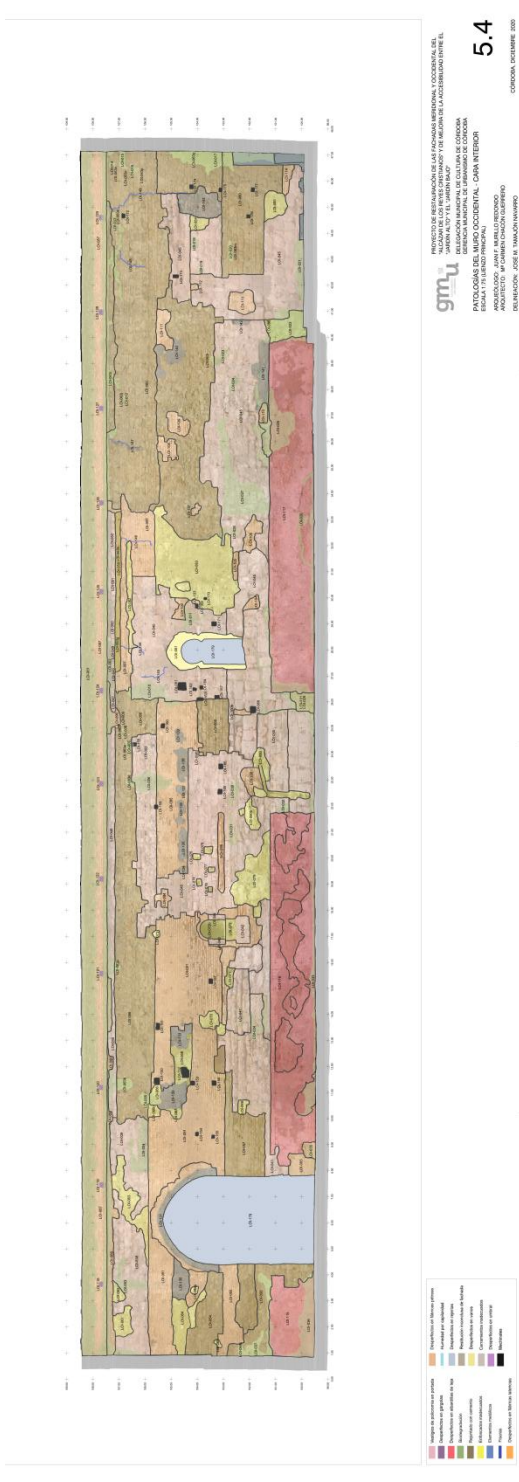
Patologías de la cara interior de la fachada occidental

En cuanto a las actuaciones de restauración, especial mención requieren las actuaciones en vertical sobre las fábricas de sillería, y fábricas mixtas tanto en las caras exteriores como en las interiores de las fachadas meridional y occidental, así como las que se llevarán a cabo sobre los huecos de la Portada Barroca y del portillo anexo en la fachada meridional. Estas actuaciones estarán precedidas de un estudio y análisis de la piedra que conllevará tanto ensayos sobre la misma para evidenciar la presencia de bacterias carbonatogénicas que confirmen que pueda tener resultado la consolidación mediante la carbonatación bacteriana, como otros ensayos para determinar porosidad, dureza y otras propiedades de la piedra que compone las fachadas. Igualmente se destacan las actuaciones en horizontal sobre la zona que persiste del adarve sur, situado entre la Torre de la Paloma y la construcción preexistente del módulo de celdas del Patio de Mujeres.

En todo el proyecto se contemplan, dentro de los protocolos establecidos por tipologías de patologías, procesos de preconsolidación y de consolidación de forma genérica. Sin embargo, en cada caso y en cada elemento se opta por uno u otro procedimiento en función del estado de cada uno de los puntos o elementos a tratar, así como en función de los resultados de los estudios, análisis y ensayos que se realizan de forma previa. En base a esta situación y teniendo en cuenta las características de la piedra que es el material que mayoritariamente constituye ambas fachadas, se establecen como materiales consolidantes dos tipos fundamentalmente: el consolidante de nanopartículas de cal y la consolidación mediante carbonatación bacteriana, como prioritarias y prevalentes, dejando el silicato de etilo para elementos muy puntuales y nunca de piedra calcarenita, como puede ser la parte del umbral de piedra negra de la Portada Barroca. La consolidación mediante silicato de etilo se ha desechado de forma generalizada dada la presencia en ambos lienzos de humedad por capilaridad, ya que el principal inconveniente que este material presenta es su baja operatividad en condiciones de humedad, que condiciona la penetración en el soporte pétreo hasta reducirla a una mínima capa superficial no cohesionada con el núcleo y que puede acabar por generar un desprendimiento. La consolidación con nanopartículas de cal o Nanocal es la que se va a aplicar de forma más generalizadas, tras haberse testado su correcto funcionamiento en la intervención realizada sobre la Torre de la Inquisición, finalizada en marzo de 2020. En estas fachadas se ha aplicado la misma metodología establecida y expuesta ampliamente en el proyecto anterior de Restauración sobre la Torre de la Inquisición, identificando e individualizando los conjuntos de patologías agrupados por categorías para la aplicación de los tratamientos, pero adaptando los tratamientos a las peculiaridades de estas fachadas, que se encuentran en un estado de mayor deterioro que las fábricas de la Torre de la Inquisición. Es por ello por lo que el volumen de tratamientos en estas fachadas es más amplio. La consolidación mediante la carbonatación bacteriana que se ha propuesto en este proyecto, recientemente redactado, no se ha podido testar en Córdoba hasta el momento, pero nos resultó interesante realizar alguna muestra que se pueda ensayar y ver el comportamiento. Es por ello por lo que se va a realizar un tratamiento experimental en ambos lienzos de la fachada meridional, y en otro punto del lienzo interior de la fachada occidental, para de esta forma comprobar también los resultados en función de la orientación del paramento. Esta es una nueva técnica de consolidación que pretende
