LAS EXCAVACIONES EN LA MURALLA DE LA HUERTA DEL ALCÁZAR

SILVIA CARMONA BERENGUER

LA MURALLA MERIDIONAL DE LA HUERTA DEL ALCÁZAR. EXCAVACIÓN Y RESULTADOS

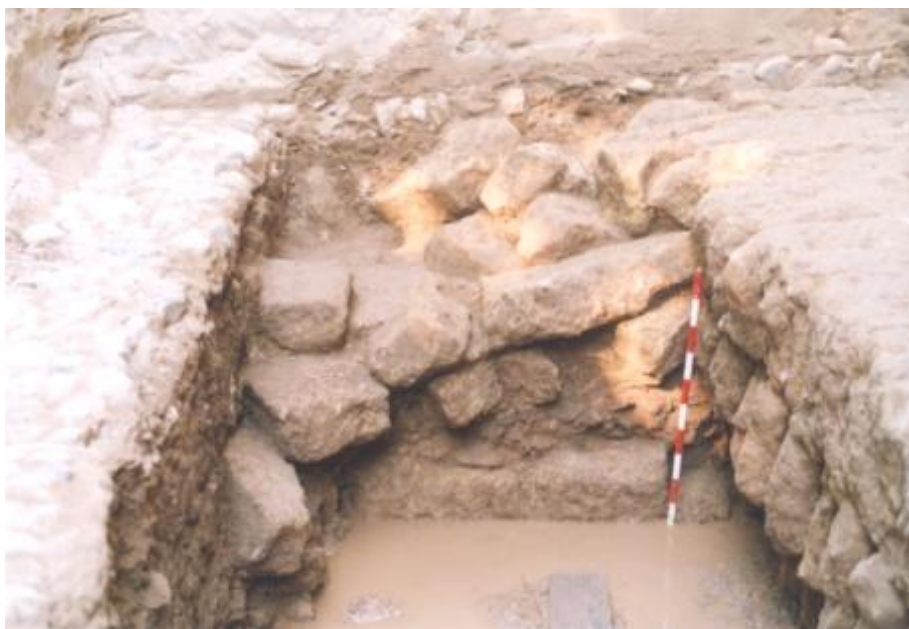
Fig. 3. Corte 12, estructura de época emiral sobre la que se apoya un gran derrumbe de sillares. E.T. Murallas de Córdoba II (GMU)

La ocupación más antigua excavada corresponde a la etapa emiral, documentada en el Corte 12 en su parte más occidental (Fig. 3). Está identificada a partir de una estructura formada por tres losas o sillares de calca-renita orientada en sentido Norte/Sur cuya funcionalidad desconocemos debido a su excavación parcial por el afloramiento de agua, que impidió la continuación de los trabajos y condicionó la documentación de un estrato formado por arenas y limos con abundantes fragmentos cerámicos de adscripción emiral (primera mitad del siglo IX).

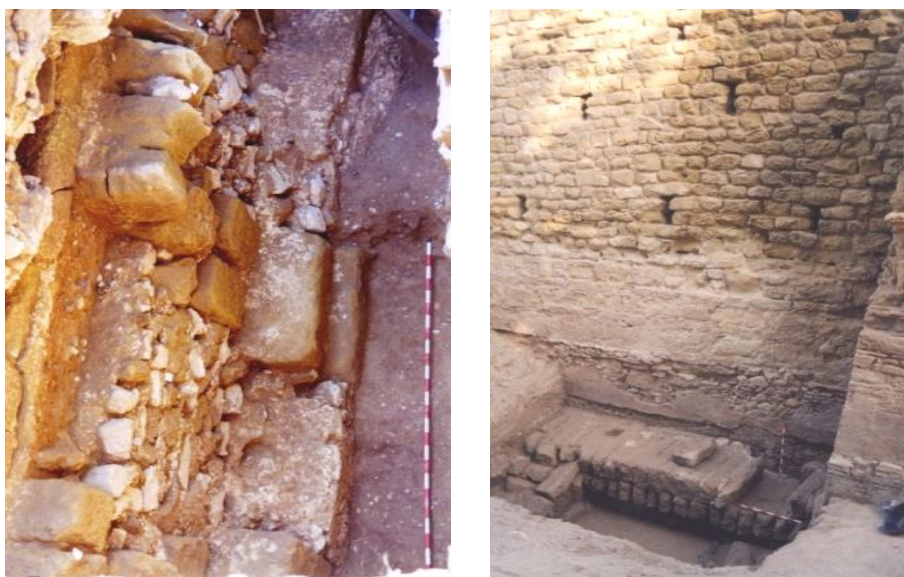
Fig. 4 (izquierda). Corte 1, sistema escalonado de pilares de tapial y cajas de mampostería unido con mortero de cal. Fig. 5 (derecha). Corte 12, estructura de sillares dispuestos a tizón. E.T. Murallas de Córdoba II (GMU)

Posterior a esta estructura se construye una potente infraestructura orientada Este/Oeste, documentada en los Cortes 1, 12, 16 y 17, constituida por un sistema escalonado de pilares de sillares que alternan con cajas de mampostería, todo ello unido con abundante mortero de cal (Fig. 4). Esta estructura actuaría a modo de muro de contención de unos rellenos formados por gravas y arenas, nivelados y compactados, localizados al Norte de la misma. El registro material proporcionó un interesante conjunto cerámico fechado en época emiral (mediados del s. IX).

La infraestructura que hemos descrito se encuentra revestida al exterior por una estructura de sillares colocados, al menos en sus primeras hiladas, a tizón y unidos con mortero de cal como se observa en el Corte 12 (Fig. 5). El conjunto conserva una altura de 5 metros y un ancho de 2,20 metros en la parte superior y de unos 3 metros en su base.

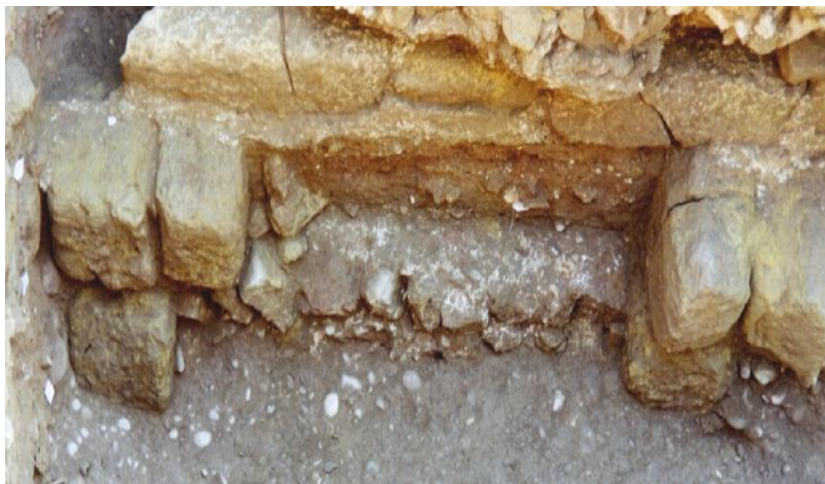
Fig. 6. Corte 1, sobre los pilares de sillares se apoya un posible pavimento de losas de calcarenita que se relaciona con la gran explanada o *hassa*. E.T. Murallas de Córdoba II (GMU)

La siguiente etapa, período islámico califal, se documentó en el Corte 1 donde se constata un reforzamiento de la construcción preexistente, a la que se le superponen dos pilares coronados por una estructura de sillares unidos con mortero de cal que podría interpretarse como un posible pavimento (Fig. 6). Pavimento que relacionamos con esa terraza o explanada (al-hassa) que se extendían entre el alcázar islámico y el río y que, en este momento, posiblemente formó una única realidad con el Rasif al incorporarlo en el tramo que discurría ante los muros del Alcázar. El material asociado lo fecha en la segunda mitad del siglo X.

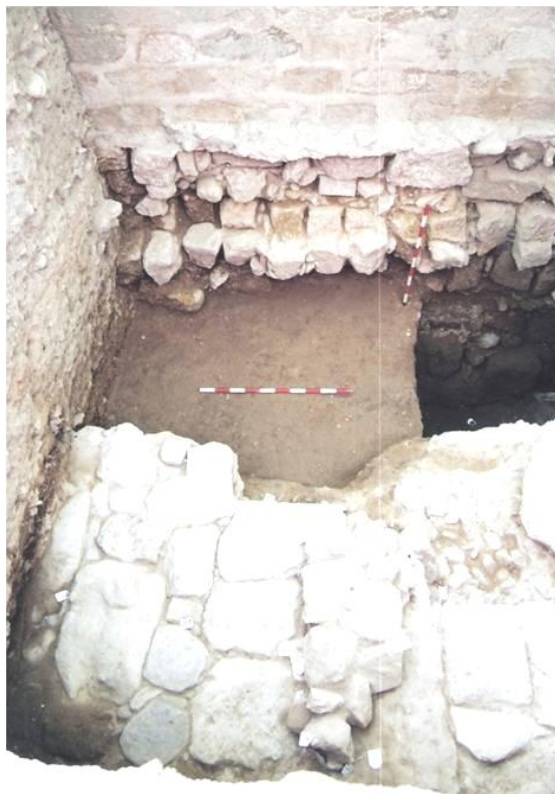
Fig. 7. Corte 17, hilada de sillarejos tallados para recibir al pavimento de losas documentado. E.T. Murallas de Córdoba III (GMU)

Así mismo, en el Corte 17 se documenta una estructura que aprovecha como soporte la estructura preexistente del arrecife. Consiste en dos hiladas, una de tizones de módulo irregular, puede que reutilizados, y una segunda hilada de tizones de calcarenita de módulo pequeño con un ligero resalte hacia la mitad de su altura. Se puede considerar que este pequeño resalte fue tallado para recibir las losas de calcarenita y de caliza del pavimento documentado en el Corte (Fig. 7).

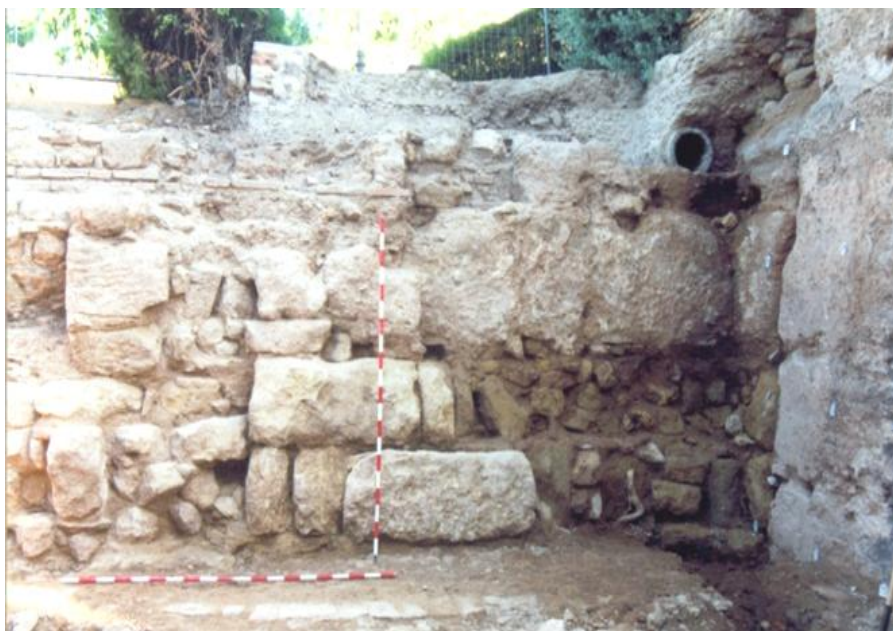
Fig. 8. Corte 19, aparejo a soga y doble tizón característico de época califal. ET. Murallas de Córdoba III (GMU)

A esta misma etapa corresponde una estructura de sillares de calcarenita trabados con mortero, documentada en el Corte 19, de la que se conservan dos hiladas que alternan una soga con dos tizones (Fig. 8). La disposición de su aparejo a soga y tizón, típico y característico de época omeya,

nos permite situarla cronológicamente en un momento califal. De este modo, coincidiría con la realización de algunas obras de rehabilitación del arrecife o malecón de época emiral, entre las que se pueden destacar la pavimentación del mismo con losas de caliza que ya hemos mencionado en el Corte 17 y, quizás, el refuerzo de algunas zonas más deterioradas por medio de contrafuertes o nuevos forros que se podría asociar con la estructura analizada (MURILLO et alii., 2009/2010:196). Existen paralelos para la interpretación como contrafuerte o torre de pequeñas dimensiones en la misma muralla de la madina de Córdoba en la actual C/ Cairuán, en la ciudad palatina de al-Zahra, en construcciones del mismo momento en la Alcazaba de Mérida, en el Castillo en Marbella o, también, en las murallas califales de Ceuta (MURILLO et alii., 2009/2010).

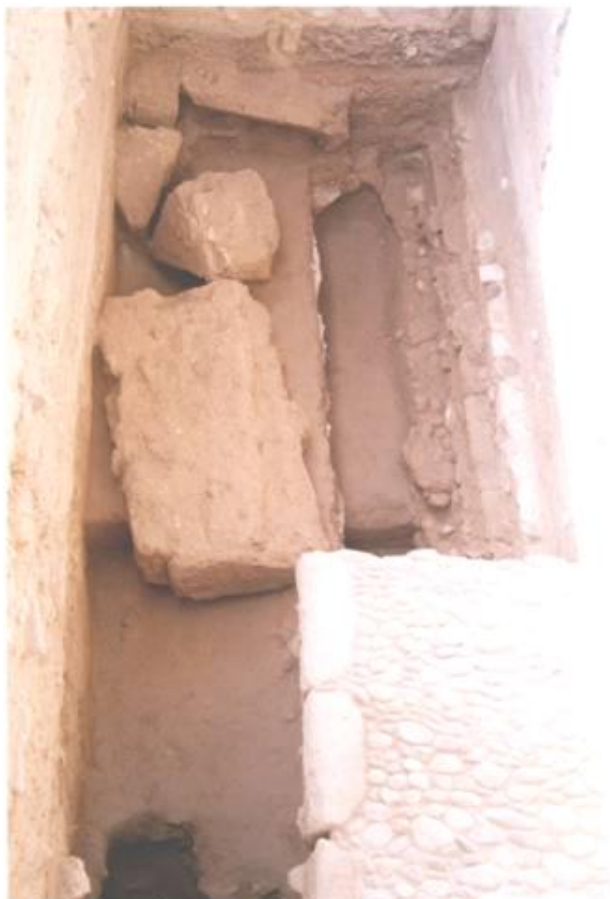
Fig. 9. Corte 3, fragmentos de bloques de tapial y merlones.
E.T. Murallas de Córdoba II (GMU)

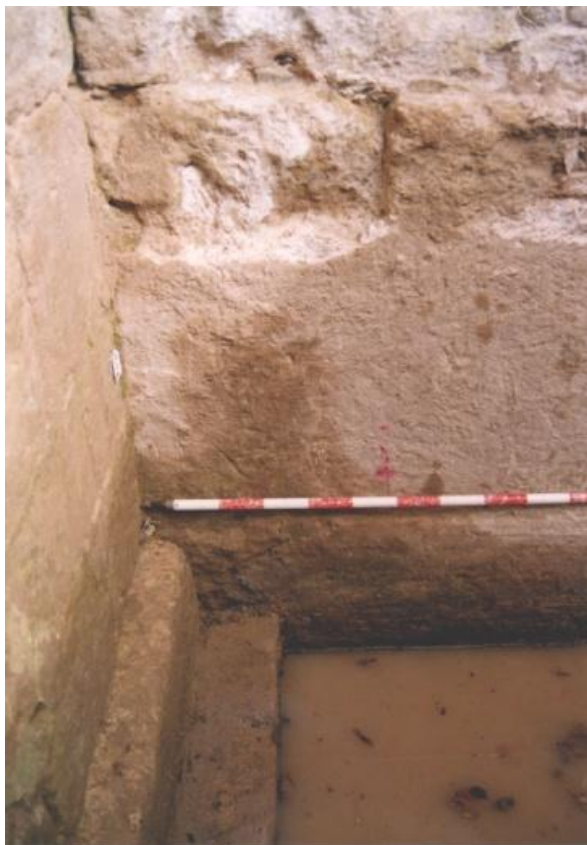
Fig. 10. Corte 4, se observa la cimentación de la muralla formada por un zampeado de sillarejos unidos con mortero de cal. E.T. Murallas de Córdoba II (GMU)

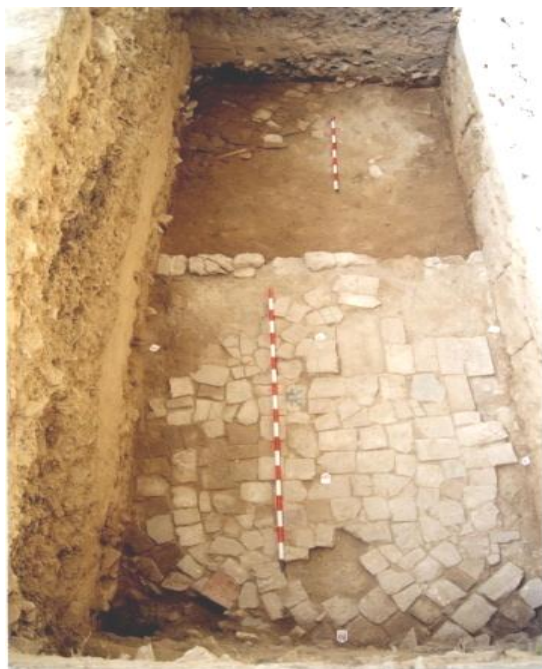
Fig. 13. Corte 3, fragmentos de losas y ladrillos reutilizados como pavimento en la construcción de chabolas. E.T. Murallas de Córdoba II (GMU)

El siglo XX contempla nuevas reparaciones de la muralla realizadas con ladrillos y sillares revestidos con mortero. Si bien, lo más significativo es la ocupación marginal del espacio con chabolas como se documenta en los Cortes 2, 3 y 17. Se trata de estructuras muy ligeras realizadas con ladrillo y mortero y pavimentos contruidos con fragmentos de ladrillo y losas reutilizadas o de simple tierra apisonada (Fig. 13).
