UN EJEMPLO DE MUDÉJAR TARDÍO EN CALLE JUDÍOS N.º 4

RICARDO GARCÍA BENAVENTE
Arqueólogo

La intervención arqueológica realizada en el n.º 4 de la Calle Judíos de Córdoba ha permitido documentar un arco de estilo mudéjar tardío perteneciente a una vivienda del siglo XVI-XVII.

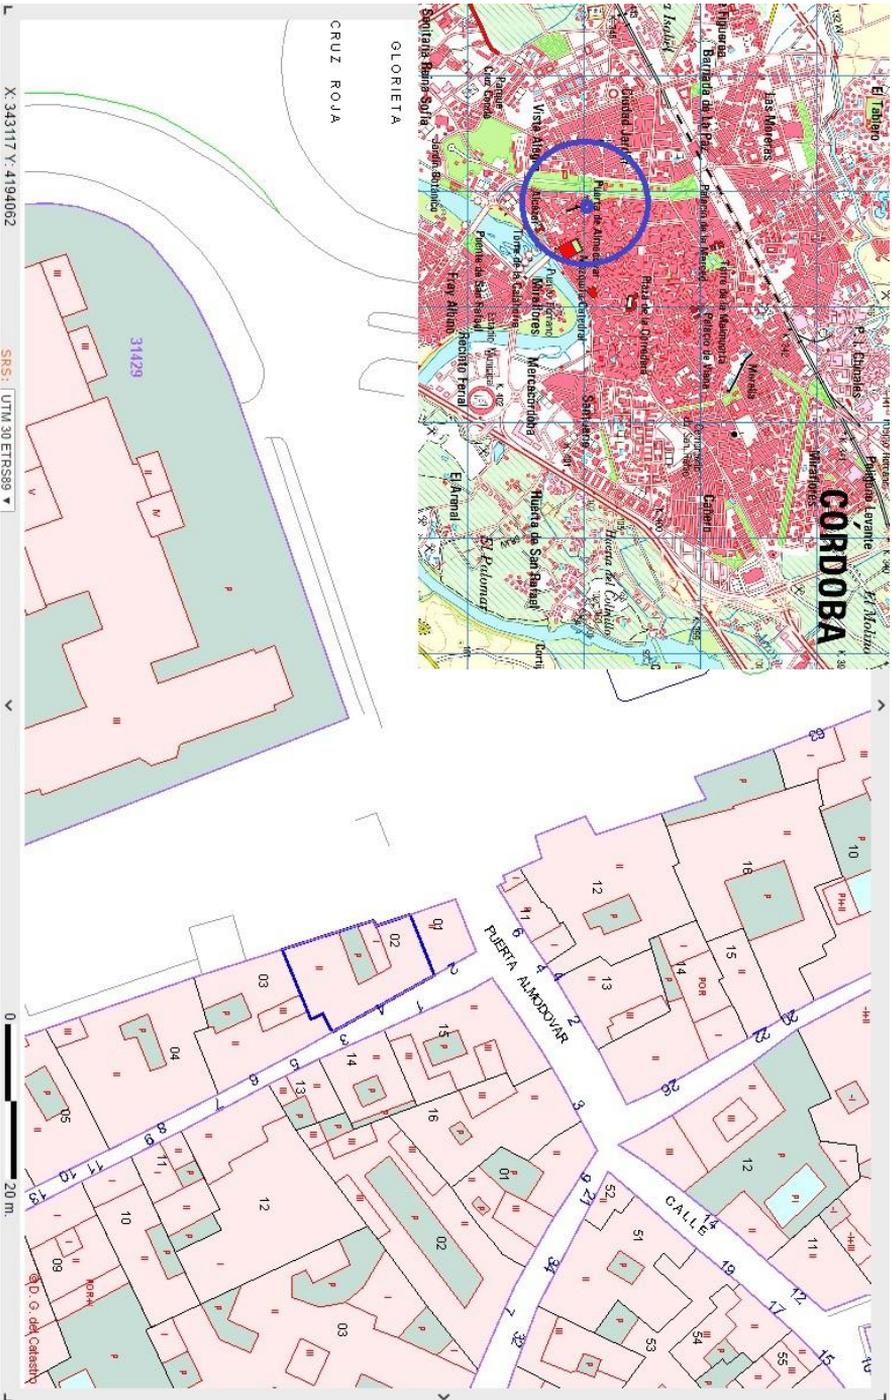
Fig. 1. Planos de localización y situación del inmueble, según planimetría del Catastro. Obsérvese que el solar incluye el espacio medianero sur interpretado como posible fosilización de adarve

El inmueble se localiza en pleno barrio de la Judería, adosado a la muralla de la ciudad, en el n.º 4 de la calle Judíos de Córdoba. Es de propiedad particular y en él se tiene prevista una actuación de reforma y adaptación para uso como establecimiento turístico. En la figura 1 se indica la planta del solar grafiada en azul.

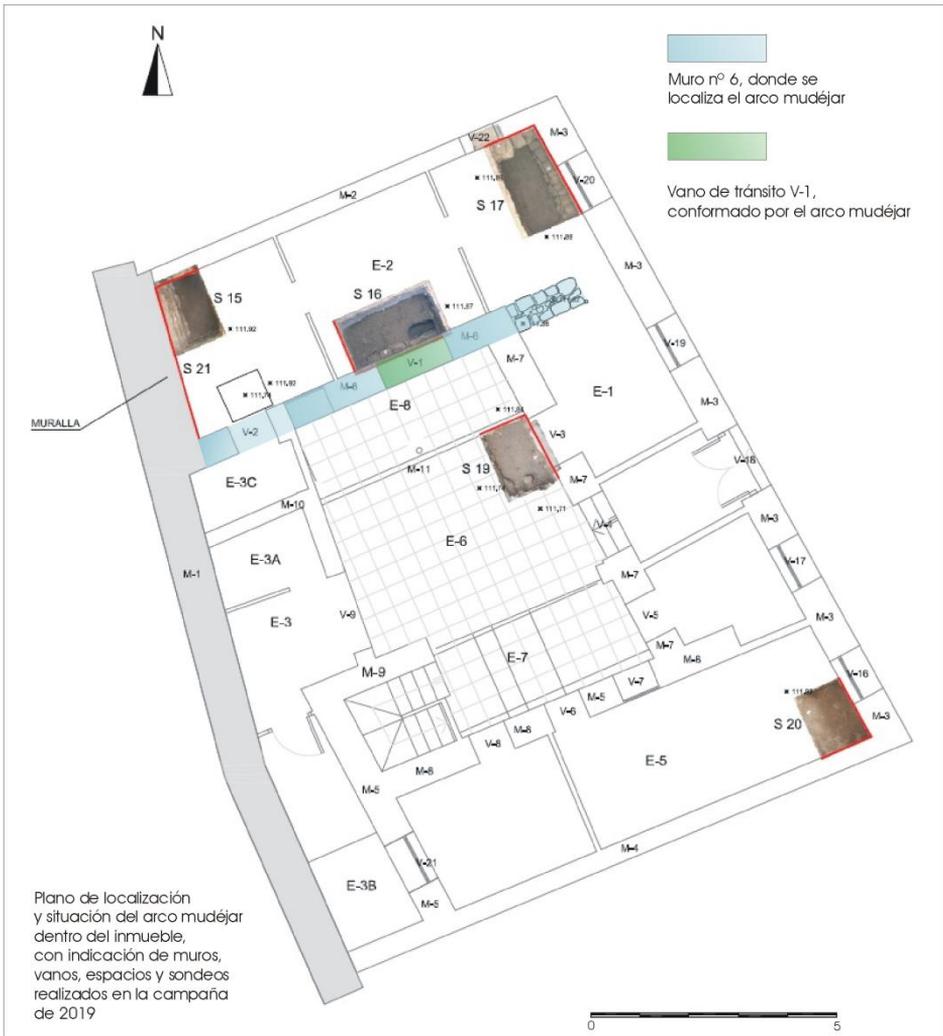
Fig. 2. Plano de situación del arco mudéjar dentro del inmueble

El elemento estructural más interesante del inmueble, aparte de la muralla, es sin duda el arco mudéjar que se localiza en el tramo central del muro 6 en planta baja, abriendo el vano de tránsito V1 que comunica el patio con la crujía norte del inmueble, la que se reservaba en la tradición andalusí y mudéjar a la sala principal de la casa (*palatium* en la tradición mudéjar), antes de pasar a situarse en planta alta y en la crujía de fachada ya en época moderna, a la par que se va imponiendo la arquitectura renacentista y barroca.

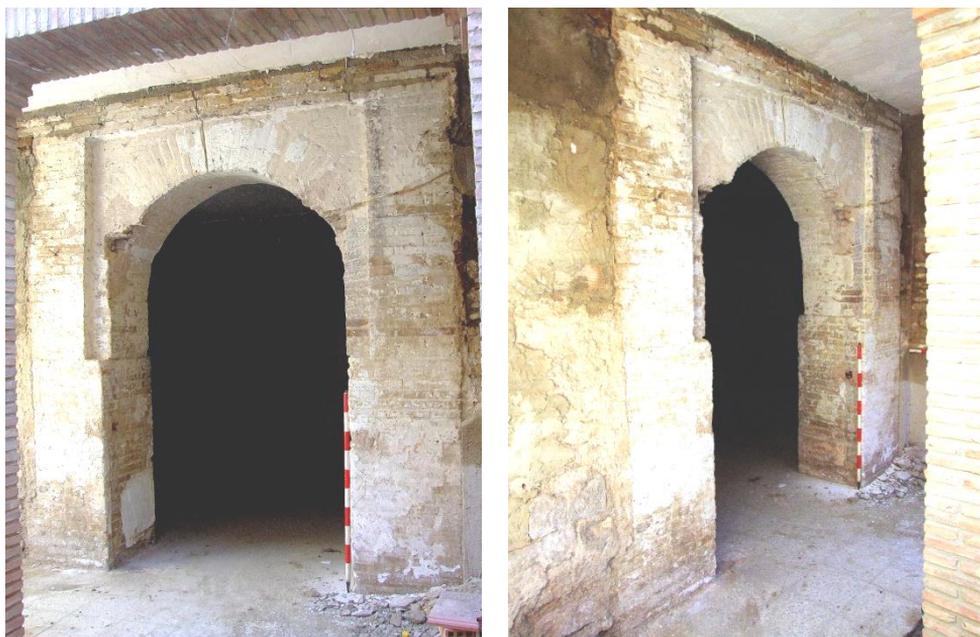
Láms. I y II. Vista del arco mudéjar del muro 6 desde el patio del inmueble (cara sur)

Se trata de un arco de estilo mudéjar tardío, con la rosca del arco y las albanegas rehundidas (0.07 m.) respecto del plano de alfiz, que se ensancha hasta el límite de la estructura, mientras que el intradós sobresale ligeramente respecto del plano interior de las jambas. El arco es de medio punto peraltado, con rosca de un pie embutida en las jambas. Toda la estructura se fabrica en ladrillo nuevo, de calidad, de color homogéneo salvo algún caso aislado de color rojo intenso, de medidas medias regulares de 0.29 x 0.135 x 0.04 m., trabado con un excelente mortero de cal y arena fina que forma llagas y tendeles regulares, de 0.01 m. de espesor alisadas con la cara exterior del ladrillo. Éste se dispone sistemáticamente a soga y tizón, salvo en la rosca del arco, de un pie de ancho, donde el frente de la misma alterna una soga con dos tizones, embutiéndose en las jambas a la altura del enjarje, mientras que en el intradós se muestra igualmente en alternancia de posición. El alfiz, que en el trazado superior roza en tangente el trasdós de la rosca del arco, cierra a la altura de la línea de impostas.

Desde el punto de vista estilístico, presenta rasgos característicos de un mudéjar tardío, de los siglos XVI o XVII, carente de yeserías, sin azulejos (JORDANO, 2002, 197) y con un plano de alfiz que se prolonga hasta el extremo. No debió ser tampoco un ejemplo de mudéjar demasiado tardío, ya que en los siglos XVI y XVII la estancia principal pasa de ser un espacio de carácter más reservado situado junto al patio a estar situada en la planta alta, justo encima de la entrada principal y abierta a la calle mediante un gran balcón (JORDANO, 2002, 197). Por desgracia no se conserva el muro de fachada de esta fase constructiva, pero tampoco en el que le sustituyó se ve este balcón, posiblemente por tratarse de un inmueble modesto a pesar de encontrarse en la collación de Santa María -en su extremo N, lindando con la de *Omnium Sanctorum*,- que fue donde se hicieron los mejores repartimientos tras la reconquista.

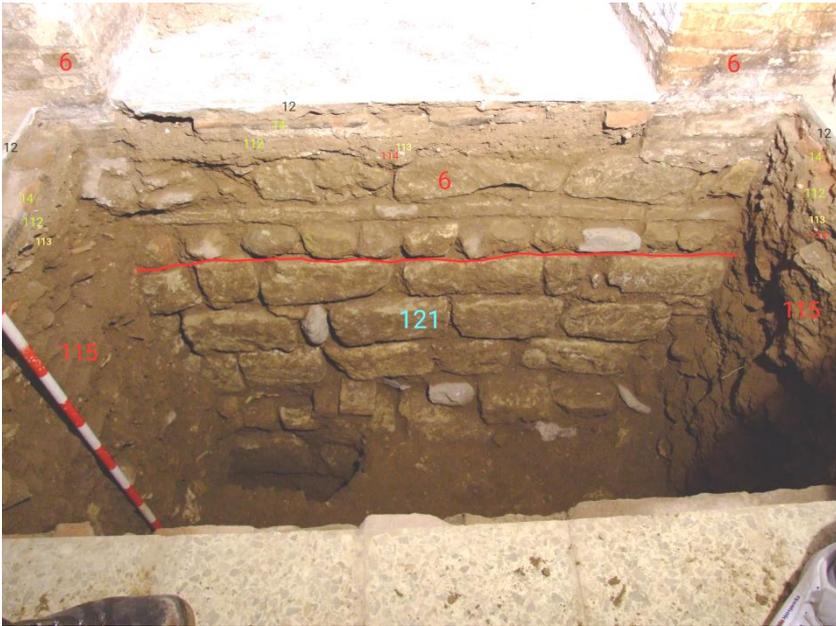
Lám. III. Vista frontal del sondeo 16 desde el N, con indicación de Unidades Estratigráficas. La línea que separa 6 de 121 viene a marcar el pano de apoyo del muro 6 sobre una estructura muraria anterior -bajomedieval-, según interpretación propia basada principalmente en criterios edilicios

coincidiendo plenamente con las características de las estructuras asignadas a la fase constructiva 0, que encuadramos en el s. XIV (ver lám. III y fig. 3).

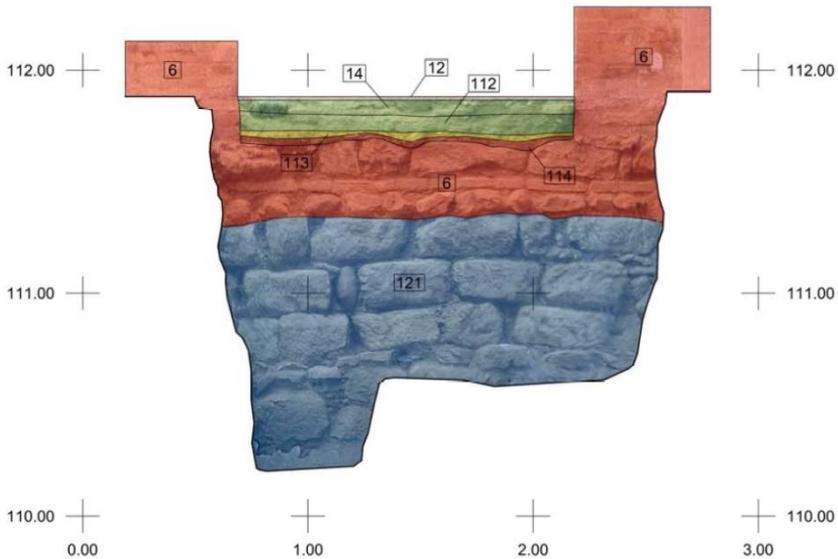
Fig. 3. Sondeo 16, Perfil Sur. Interpretación estratigráfica de la cimentación del arco mudéjar (6) y estratos relacionados

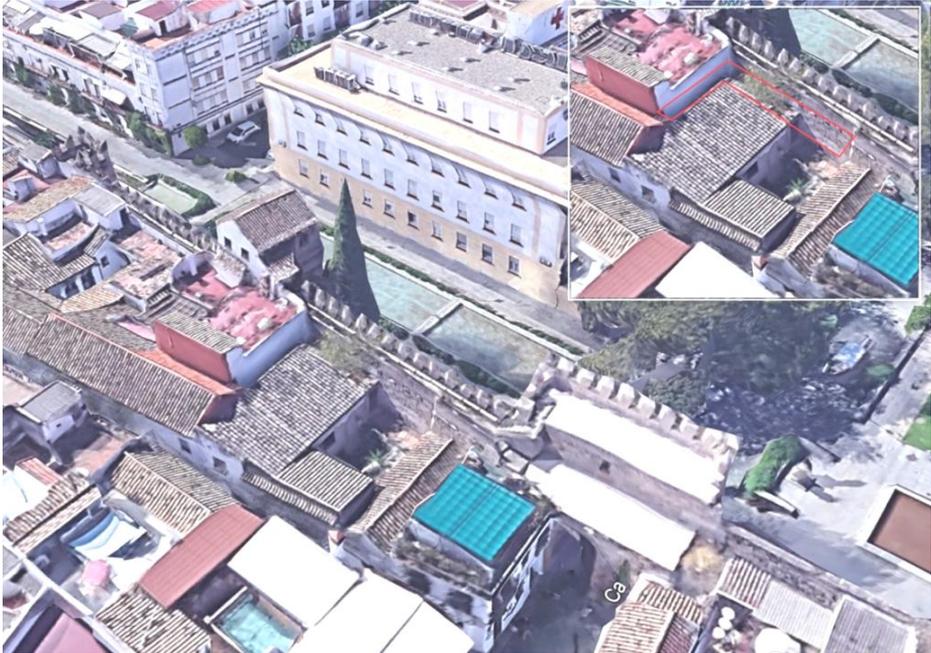
Lám. IV. Vista aérea desde el NE. En el recuadro superior derecho se inserta una vista con la interpretación hipotética del trazado del adarve

tados de la intervención arqueológica indican que desde fase bajomedieval la muralla se encuentra en contacto con las estructuras, no dejando espacio para un adarve paralelo a la muralla, al menos en el tramo documentado en el sondeo 15 (esquina NW del inmueble). Esto hace sospechar que el adarve al que se refiere el texto citado no sea el que esperábamos encontrar al interior de la muralla y en paralelo a la misma hasta la misma Puerta de Almodóvar. Es aquí donde cabría fijarse en el mencionado espacio estrecho y largo que separa el inmueble por el sur y que interpreto como fosilización de un adarve, pero éste se encuentra en perpendicular a la muralla y al sur, mientras que el contrato de compraventa de 1628 dice que linda «por las espaldas con el ADARVE y por delante con la dicha calle Real de los Judíos», entendiendo «por las espaldas» como un tramo de adarve que discurre en paralelo a la muralla y lo separa de ella. Por otro lado, no se cita adarve en la linde sur («que de presente posee el Ldo. Cristóbal de Santisteban, clérigo presbítero»). ¿A qué se refiere, pues, la cita del adarve «a las espaldas» de la casa en la citada compraventa? Observando la fotografía aérea, el plano del catastro y el plano en planta de la casa (lám. IV, figura 1 y figura 2 respectivamente), con un pequeño patio alargado situado en la esquina SW (espacio 3B), cabe pensar que existió un paso o adarve en la linde sur que comunicaba la calle Real de los Judíos con otro tramo paralelo a la muralla que terminaría en la esquina que forma el ensanche de la muralla poco antes de la puerta (ocupando los actuales espacios 3, 3A, 3B y 3C), allí donde el camino de ronda se duplica para dar acceso a la parte superior de la puerta por un lado y por otro para continuar al mismo nivel. Justo en este quiebro de la muralla es donde se le entrega el muro 6, donde se abre al arco mudéjar. ¿Qué función tendría este adarve en forma de «L»? En la fecha del documento posiblemente sirviera de servidumbre de paso a una vivienda o fuera la fosilización de un acceso a la muralla. Es posible que en la venta de 1698 ya estuviera levantado el muro 4 (medianera sur actual) y que, por tanto, quedara segregado el tramo de adarve perpendicular a la muralla, mientras que el tramo paralelo a la misma quedó incluido en el inmueble como patio.
