EL PEPCH Y EL CONOCIMIENTO DE LA ARQUITECTURA DOMÉSTICA MUDEJAR EN CÓRDOBA

DOLORES RUIZ LARA
Oficina de Arqueología GMU

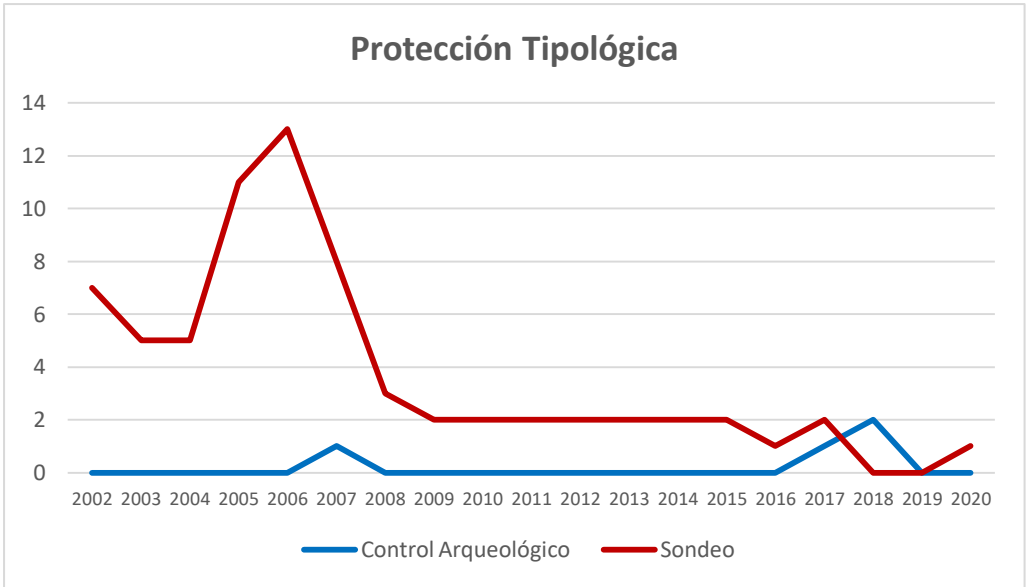
Gráfico 3

La mayor incidencia de la Actividad Arqueológica Preventiva tipo Sondeo sobre parcelas con Ordenanza de Protección Tipológica (Gráfico 3) tiene su explicación por el elevado porcentaje de nueva planta que se desarrolla sobre esta tipología, previa demolición de la edificación preexistente. No obstante, las cifras absolutas revelan que se trata de una práctica poco habitual, estrechamente vinculada con la construcción de sótanos, que no resulta rentable por no estar permitida la ocupación del subsuelo de los patios, reservado como «testigos» del yacimiento arqueológico. Esta medida ha constituido uno de los mayores aciertos de las Normas de Protección, ya que está contribuyendo a la preservación de los depósitos arqueológicos en el ámbito del Conjunto Histórico, donde el sistema de cimentación más generalizado es la losa armada, con una limitada profundidad de excavación que permite obtener la licencia de obra con una cautela de Supervisión Arqueológica (*IBIDEM*).

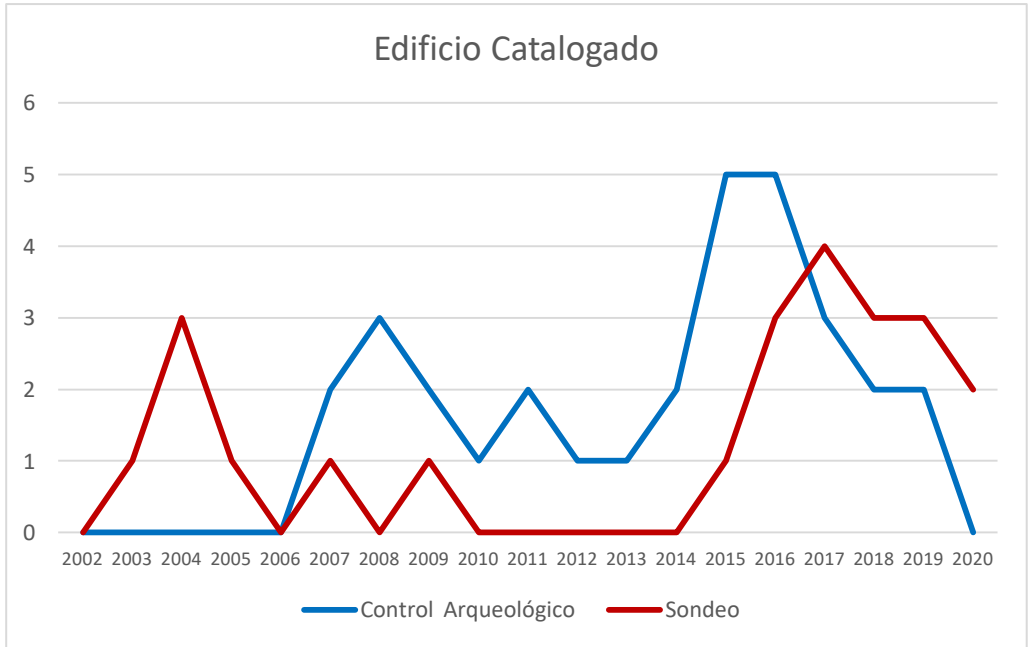
La progresiva implantación de la investigación con metodología arqueológica a los proyectos de restauración y rehabilitación de Edificios Catalogados (Gráfico 5) y Monumentos (Gráfico 6) ha incorporado una práctica homogénea a las intervenciones sobre estos inmuebles, que ha generado gran cantidad de información relacionada con el reconocimiento de su estado inicial, el registro de todas las actuaciones desarrolladas y su resultado final, quedando constancia de todo el proceso en la preceptiva Memoria.

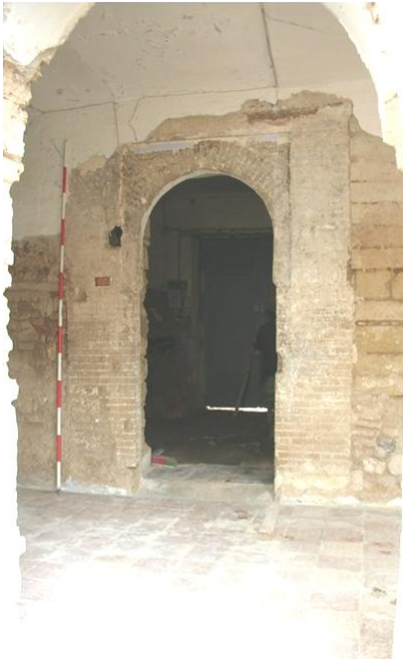
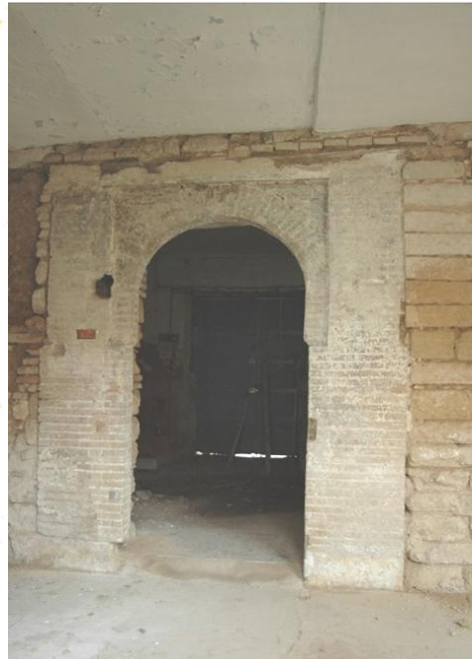
Fig. 1. Calle Moriscos n.º 28 (fotografía M. Martín)

Fig. 2. Calle Moriscos n.º 28 (fotografía Oficina de Arqueología GMU)

Un claro ejemplo de esta línea de actuación corresponde al inmueble de la calle Moriscos n.º 28, donde se documentó una reforma fechada entre la segunda mitad del siglo XVI y el inicio del siglo XVII que incluía la apertura de un vano con arco de medio punto peraltado y alfiz de estética mudéjar (Figs. 1 y 2) situado en el acceso desde el patio a la estancia principal dispuesta en la primera crujía (MARTÍN URDIROZ, 2009).

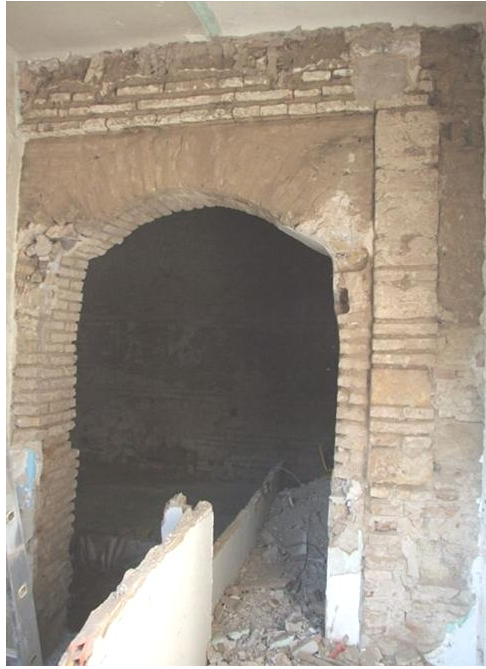
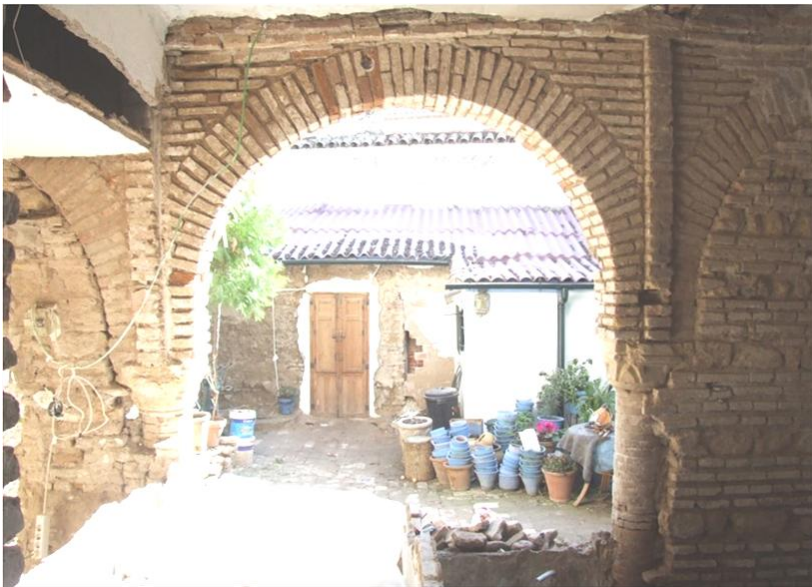
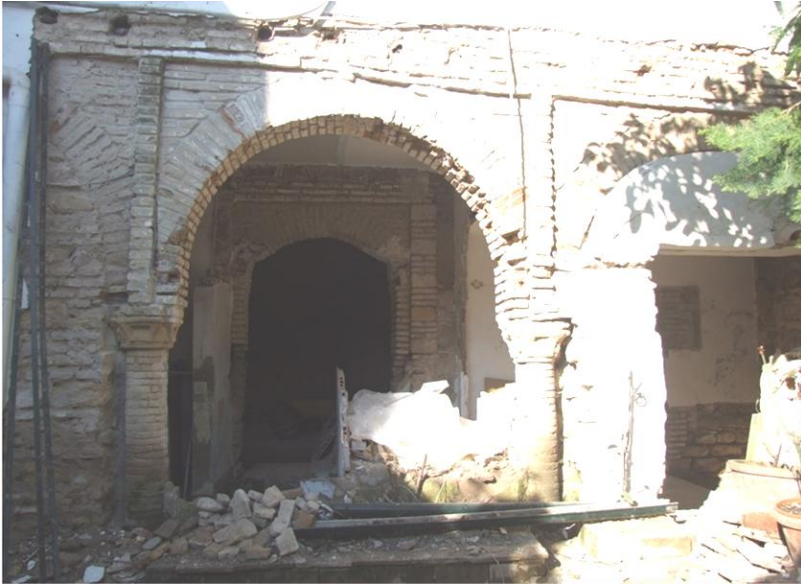
Fig. 3. Calleja del Posadero n.º 21 (fotografía R. García)

Fig. 4. Calleja del Posadero n.º 21 (fotografía R. García)

Fig. 5. Calleja del Posadero n.º 21 (fotografía R. García)

Asimismo, en la Calleja del Posadero n.º 21 se constató, sobre los restos de una ocupación fechada en la Baja Edad Media, la construcción de un edificio de nueva planta fechado entre finales del siglo XV y comienzos del siglo XVI, que se articula en torno a un patio central y del que se conserva la crujía oeste, donde se localiza el acceso a una sala principal a través de un vano central formado por un arco de medio punto peraltado enmarcado por alfiz (Fig. 3), así como una galería porticada abierta al patio (Figs. 4 y 5) con columnas de fuste circular de ladrillo y capiteles de calcarenita (Fig. 6) decorados con formas vegetales (GARCÍA BENAVENTE, 2009).

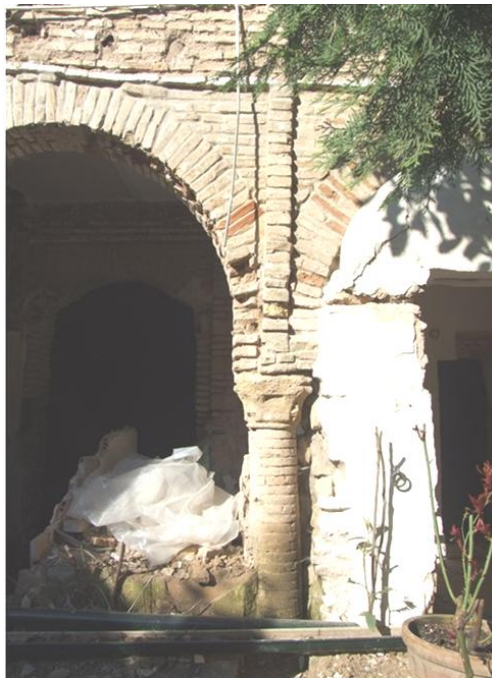
Fig. 6. Calleja del Posadero n.º 21 (fotografía R. García)
