LOS BAÑOS EN LOS ARRABALES CORDOBESES

LAURA APARICIO SÁNCHEZ¹
RAFAEL CLAPÉS SALMORAL²
MANUEL COBO AGUILERA³

RESUMEN

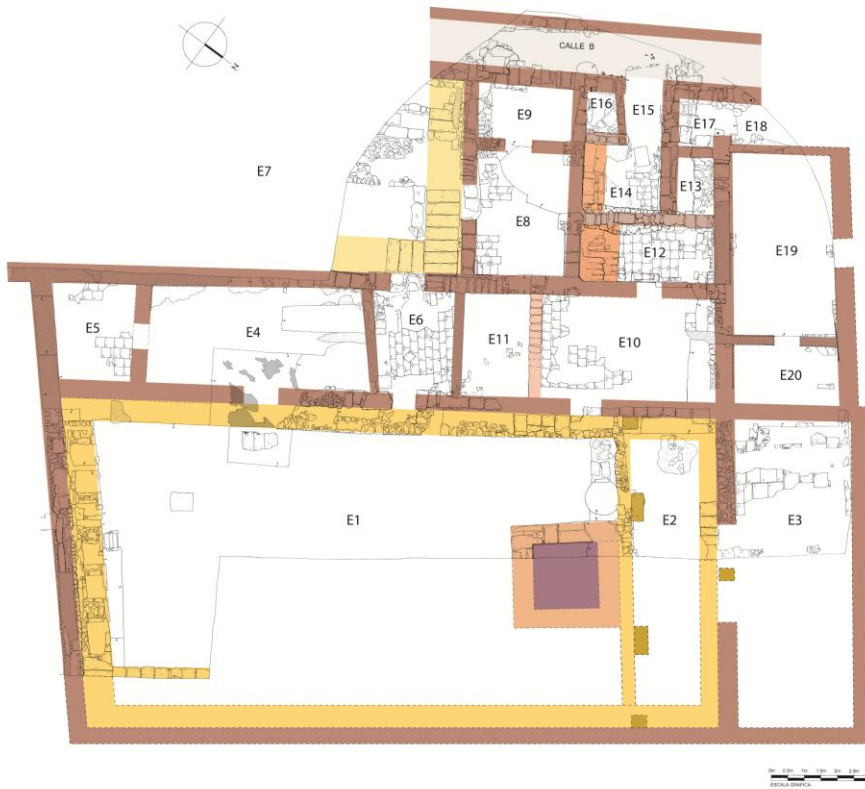
Figura 3. Planta de la vivienda asociada al baño con las transformaciones sufridas tras la destrucción y abandono de éste (Dibujo: Ángela M^a Aparicio Ledesma)

El baño pertenece a una vivienda de superficie holgada -más de 500 m²- de la que desconocemos sus dimensiones completas, al quedar parte de ella fuera del espacio intervenido (Fig. 3). Por otro lado, la definición de sus espacios ha entrañado una gran dificultad debido a que la mayoría de ellos sufrió importantes transformaciones con posterioridad, destacan-

do la que afectó al baño que desapareció por completo tras su destrucción. De esta instalación conocemos con seguridad el hipocausto de la sala caliente (Fig. 3, E12) y el área de servicio -horno y, posiblemente, la leñera (Fig. 3, E14 y E16)- aunque también hemos considerado como probable una sala de vestuario y reposo antes de la sala caliente (Fig. 3, E10 y E11), que en total describen una planta irregular de 57,50 m² de superficie y de orientación E-O (Fig. 5)¹⁵. No tenemos la certeza de más salas asociadas al baño pero, en este tipo de edificios privados, el horno y la sala caliente eran suficientes para poder tomar el baño¹⁶. Hemos de tener en cuenta que la complejidad morfológica de los baños públicos, con las diferentes salas de las áreas seca y húmeda no tienen su reflejo en los baños privados a excepción de los palaciegos o de otras residencias de gran categoría que tenían necesidades diferentes, como eran las salas de aparato para recepciones y atenciones a los invitados¹⁷.

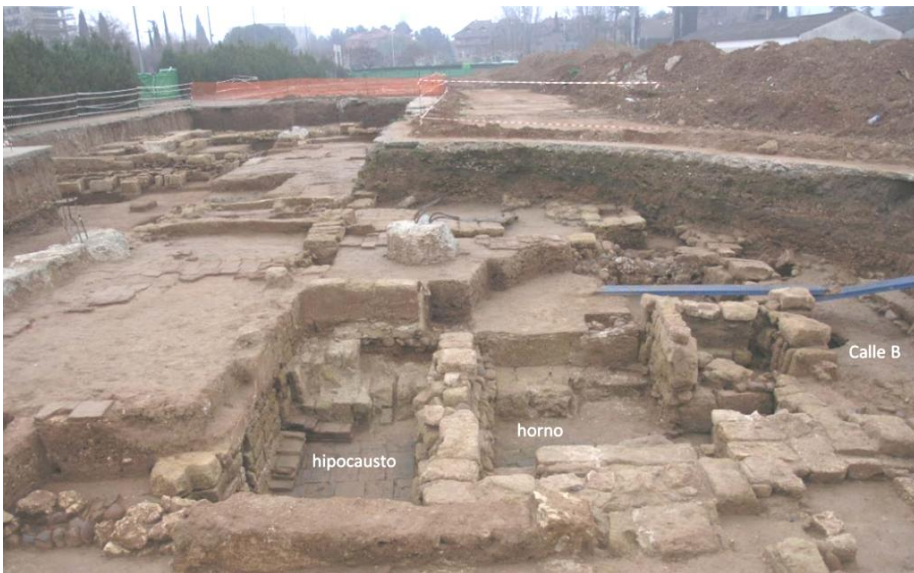
Figura 4. Vista general del baño de El Fontanar desde el norte

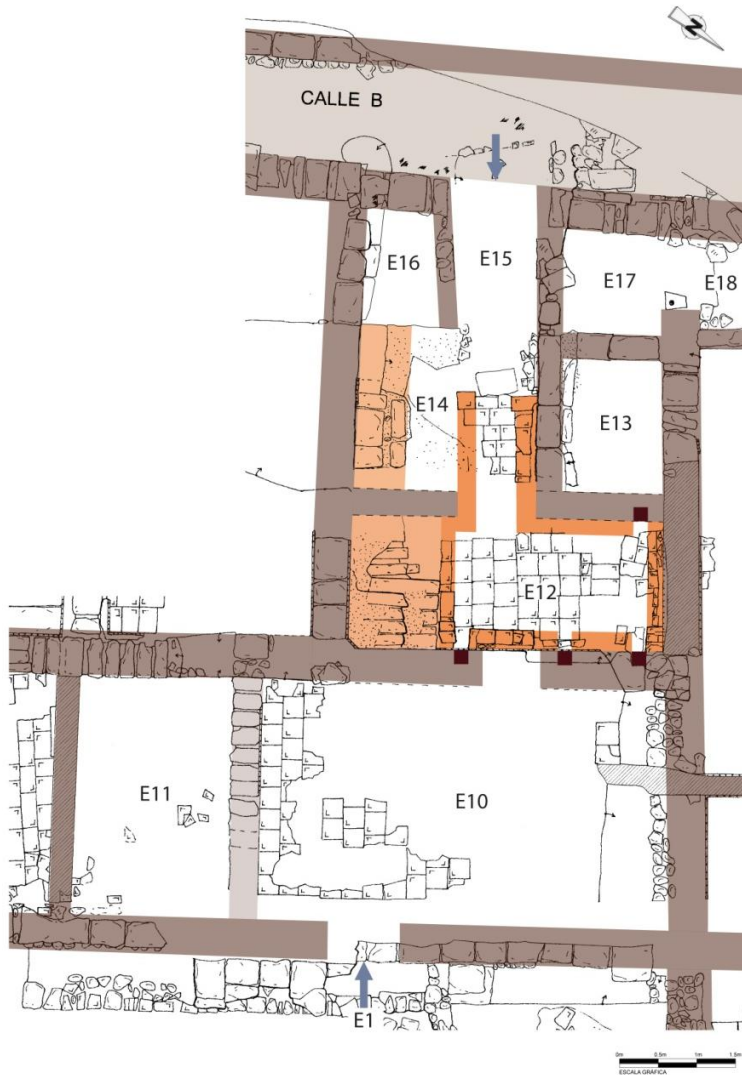
Figura 5. Planta del baño de El Fontanar (Dibujo: Ángela M^a Aparicio Ledesma)

Del muro que cerraría el hipocausto por el oeste y que estaría abierto al horno poco conocemos, debido a que el existente es obra de una reforma posterior. Sólo se han podido identificar dos sillares de calcarenita del tramo norte y una posible tobera en el extremo norte (Fig. 5).²¹ El muro posterior se levanta sobre los restos del muro oeste del hipocausto, cegando a su vez la galería del horno abierta a éste donde se producía la combustión (Fig. 9).²²

El área de servicio tiene planta ligeramente cuadrada, de 4,25 x 5 m, y se extiende al oeste del hipocausto (Fig. 5). Se distinguen varios espacios de los cuales el más importante es el horno. El acceso a esta área del baño es independiente del resto de la vivienda dado que los sirvientes que atendían la instalación no podían tener contacto con los moradores de la casa en el momento de tomar el baño. Por otro lado, el abastecimiento de leña para el horno y del agua para el baño también necesitaba de una entrada directa e independiente del resto de la casa. En nuestro caso el acceso se realiza desde una calle secundaria, designada como calle B, de 1,30

m de anchura²³ y pavimentada con piso de gravas, gravillas y fragmentos cerámicos de unos 0,15 m de grosor (Fig. 5). La calle se encuentra bien definida. La fachada oeste consiste en un muro de 0,45 m de anchura del que nos ha llegado la hilada inferior de mampostería, algo más ancha que la superior, de sillería. Ésta con losas de calcarenita de 0,12 m de grosor. El muro este, de anchura variable -0,45-0,50 m-, es algo irregular y ha sufrido algunas reformas. Supone la fachada trasera del baño, desde donde el personal de servicio accedía para atender el horno. Hemos estimado como puerta de entrada un espacio libre, definido por tizones de calcarenita en sus extremos, de 1,35 m de longitud. Desde la calle al suelo de esta zona del baño hay un desnivel de unos 0,62 m que se salvaría con varios peldaños de escalera que no se han conservado.

Como se ha adelantado, de los espacios identificados del área de servicio, el más claro corresponde al horno. Una vez realizado el acceso desde la calle, a través de una escalera de escasos peldaños que no se ha conservado, hallamos un estrecho corredor, de 1,10 m de anchura (Fig. 5), flanqueado por dos muros de sillería de calcarenita que desemboca en el horno y que además de permitir el paso al horno facilita la entrada de aire o tiro a éste (Fig. 11-A).

antes de alcanzar el horno, estaba cubierto con un estrato de relleno, de 0,78 m de grosor, compuesto por tierra muy suelta de tonalidad parda, seca, con abundantes fragmentos de revestimiento, algunos pintados a la almagra, detritus de calcarenita, fragmentos de ladrillos quemados y un fragmento de tobera cerámica con embocadura que responden al nivel de abandono de este espacio. El horno se encuentra en el extremo este del corredor, en contacto con el hipocausto al que estaría abierto para permitir la entrada del calor. La cámara o galería en la que se quemaba el combustible es rectangular, de unos 0,45 m de anchura y 1,50 m aproximadamente de longitud, y está realizada en ladrillo. Se ha conservado parte de la pared norte, un murete de ladrillo adosado al muro de norte de sillería del corredor. Lo componen cuatro hiladas de ladrillos, de 0,34 x 0,21 x 0,03 m, quemados y con limas en las llagas. En el extremo oeste se cierra ligeramente en ángulo recto hacia el sur, avanzando unos 0,06 m al cambiar el ladrillo de orientación. Se asienta sobre un pavimento de ladrillos. Éstos se extienden sobre una lechada de cal, son rectangulares, de 0,34 x 0,22 m, y están muy quemados. En el extremo oeste del pavimento, al mismo nivel que éste, queda encastrado un sillar de calcarenita, de 0,50 x 0,32 m, bordeado en su lado este por las baldosas más extremas del pavimento, que nos indica la boca del horno para alimentar la combustión (Fig. 5), si bien este lado se cerraría con un compuerta.

Los espacios restantes del área de servicio están menos definidos pero es muy posible que la leñera se situara al suroeste del horno (Fig. 5, E16) pues el ángulo opuesto correspondiente al espacio E17 se encuentra

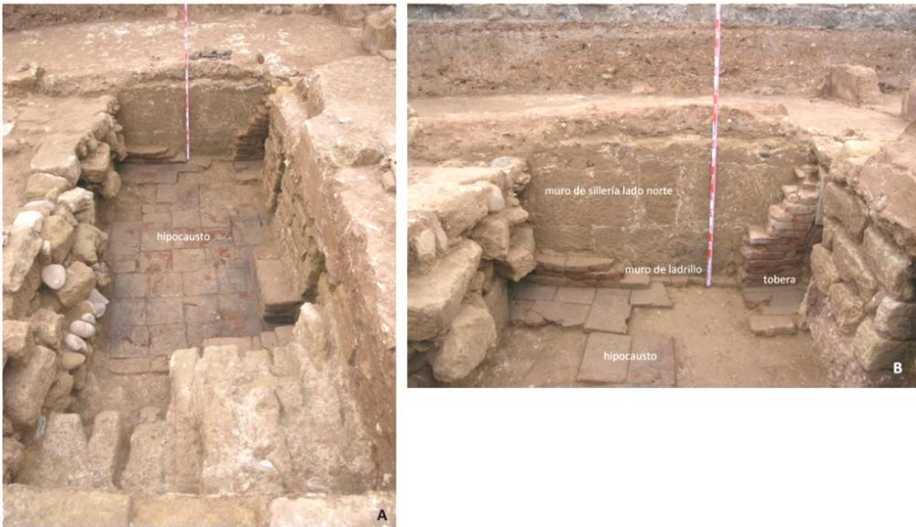
Figura 6. Hipocausto del baño (A). Detalle de la pared norte de sillería revestida con muro de ladrillo (B)

El hipocausto es de planta rectangular, de 2,90 x 1,75 m. El lado norte está formado por un sólido muro de sillería de calcarenita de dos hileras de 0,75 m de altura total (Fig. 6A). En la hilada inferior, de 0,35 m de altura, se aprecian tres sogas, de las que se puede medir la central, de 0,83 x 0,35 m y que se encuentra muy quemada. Las juntas se cogen con mortero de cal. La hilada superior presenta, de este a oeste, una soga de 0,69 x 0,40 m, un tizón de 0,23 x 0,40 m y otra soga, de 0,73 x 0,35 m (Fig. 6B).

La última mantiene una diferencia de altura con respecto a las otras dos piezas de 0,05 m que se suple con una pequeña laja de pizarra revestida con mortero de cal y arena. Al interior del hipocausto, el muro está forrado con un tabique de ladrillo¹⁸ que apoya sobre el suelo del hipocausto, también realizado en ladrillo. El tabique conservado mide 0,17 m de anchura y 0,64 m de altura aunque cubriría todo el muro. Los ladrillos se disponen en posición horizontal en hiladas. En el extremo este se han conservado 13 hiladas de ladrillos y 3 hiladas en el oeste, en el último caso separadas del muro de sillería unos 0,06 m. Todos los ladrillos están muy quemados a causa del humo procedente de la combustión y las llagas se rellenan con arena amarillenta o limas (Fig. 6B).

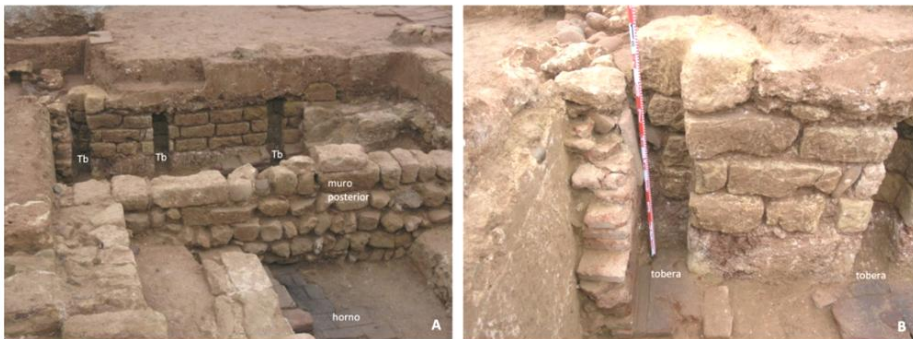
Figura 7. Hipocausto del baño. Pared este de sillarejo con toberas (A). Detalle de las toberas norte y central (B)

El muro este lo constituyen tres hiladas muy uniformes de sillarejos de calcarenita que alternan sus juntas y miden una media de 0,38 m de anchura x 0,14 m de altura (Fig. 7-A). En cuanto a la longitud, sólo conocemos la de uno de ellos, el situado en el extremo norte de la hilada superior, de 0,43 m. Las llagas existentes entre las hiladas presentan una capa de tierra arcillosa de tono rojizo con nódulos calcáreos, de 2 cm de grosor.

Este tipo de tierra se reconoce bajo la hilada inferior del muro, una capa de 0,30 m de altura, sobre la que carga el paño de sillarejos y que corresponde al terreno geológico¹⁹. Destacable son las tres toberas verticales que horadan el muro, para lo que se tallan los sillarejos correspondientes. De forma previa se talla igualmente el terreno arcilloso inferior. De norte a sur, y teniendo en cuenta la perforación o talla del terreno de base, las toberas miden: 0,96; 0,74 y 0,77 m de altura. En cuanto a la sección, es uniforme, de: 0,19 x 0,17 m, 0,19 x 0,18 m y 0,19 x 0,17 m. Sí se aprecia que las toberas norte y central son de sección algo más cuadrada, frente a la sur, más redondeada (Fig. 7-B). Tanto en su inicio en el terreno como en la sillería, las toberas se encuentran quemadas al interior, producto de los humos que canalizaban al exterior. Estas chimeneas facilitaban el tiro a la vez que calentaban la pared este de la sala caliente. Como se ha visto para el muro norte, este lado del hipocausto también está forrado con un tabique de ladrillo que apoya sobre el suelo de hipocausto. Sólo se ha mantenido un resto en el tramo sur. Mide 0,21 m de anchura y 0,23 m de altura. Se inicia en el extremo norte de la tobera sur y mantiene cinco hiladas de ladrillos que cubren la parte inferior del muro de tierra arcillosa. Los ladrillos son de 0,32 x 0,21 x 0,04 m.

De la sala caliente, que se situaría sobre el hipocausto, poco sabemos a excepción de sus medidas, 4,10 x 1,70 m (Fig. 10-A). Los alzados conservados sobre los muros norte, este y sur han de ponerse en relación con el muro último analizado que cerraría la sala por el oeste y que obedecen, como ya se ha insistido, a una reocupación del espacio tras el abandono del baño. La evidencia clara de que estos muros son posteriores es que las tres toberas del muro este del hipocausto han quedado cegadas por un muro de tapial (Fig. 7-A).

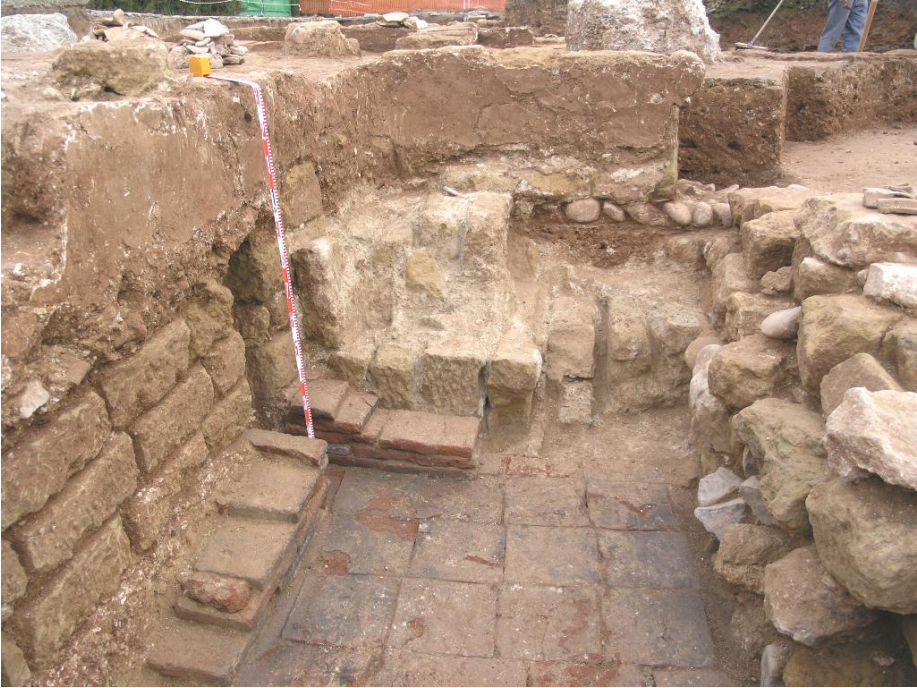
Figura 8. Hipocausto del baño. Pared sur de sillería a tizón

Por el sur, el hipocausto se cierra con un sólido muro de sillería de calcarenita de 1,15 m de anchura y 0,74 m de altura (Fig. 8). El despiece de los sillares es difícil de determinar a causa de la dureza del mortero de cal y arena que se emplea para rellenar las juntas. En la hilada superior, de este a oeste, se reconocen cuatro tizones, de 0,70 m de longitud, 0,40 m de altura y 0,15 m de grosor. Las juntas, amplias, se rellenan con mortero de cal y arena, quedando una huella de 0,06 m de ancho. Mortero que también se emplea entre las dos hiladas del muro, éste de 0,02 m de grosor. A los tizones se les añade por el norte otra serie de tizones, de los que apenas quedan los arranques, salvo el tizón situado en el extremo este, de 0,40 m de longitud. La hilada inferior repite el aparejo analizado. Quedan vistos cuatro tizones, de 0,65 m de longitud, 0,38 m de altura y 0,16-0,18 m de grosor. Entre ellos median juntas de 0,04 m de ancho cubiertas con mortero. Hacia el norte se añaden otros tantos tizones, cuatro a partir del este, estando los tres restantes perdidos. Miden 0,40 m de longitud, 0,38 m de altura y 0,16-0,20 m de grosor. En cuanto al forro de ladrillo de este muro es igual al del anterior. En pie se ha mantenido el tramo este que

parte del extremo sur de la tercera tobera, o sur, hacia el oeste. Los ladrillos están muy quemados y apoyan sobre el pavimento del hipocausto. El pavimento es de baldosas de barro cocido sobre una lechada de cal (Fig. 8). Se encuentra en buen estado de conservación a excepción de alguna alteración en el lado norte. Las baldosas, muy quemadas, son cuadradas, de 0,275 m de lado y 0,03 m de grosor, y rectangulares, de 0,32 x 0,22 x 0,03 m, éstas sobre todo en el lado norte. Sobre el pavimento se levantarían los pilares de ladrillo que sustentarían el suelo de la sala caliente y que permitirían la circulación del aire caliente procedente del horno. Estos pilares no se han conservado al igual que el suelo de la sala caliente también perdido, y que se situaría sobre el hipocausto.

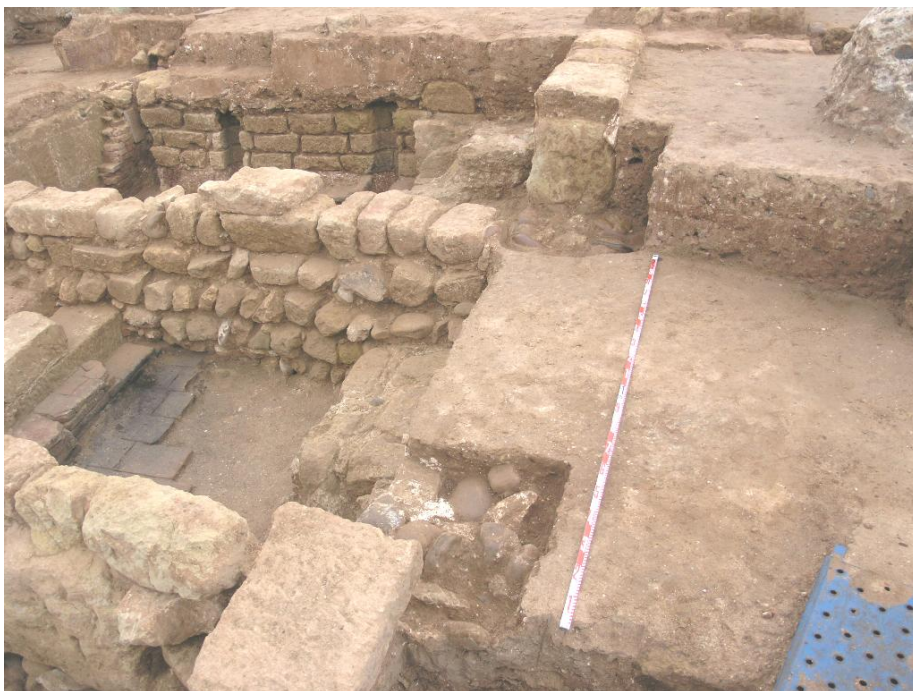
Figura 9. Muro posterior levantado sobre la pared oeste del hipocausto que ciega el paso entre el horno y el hipocausto

²² Está formado por seis hiladas de mampostería y sillería que se van adaptando a los restos comentados (Fig. 9). De la hilada superior sólo se conserva un sillar de calcarenita, de 15 cm de grosor, que conserva restos de revestimiento en el lado este. Esta pieza supone la jamba sur de un vano identificado en la siguiente hilada. Ésta, de

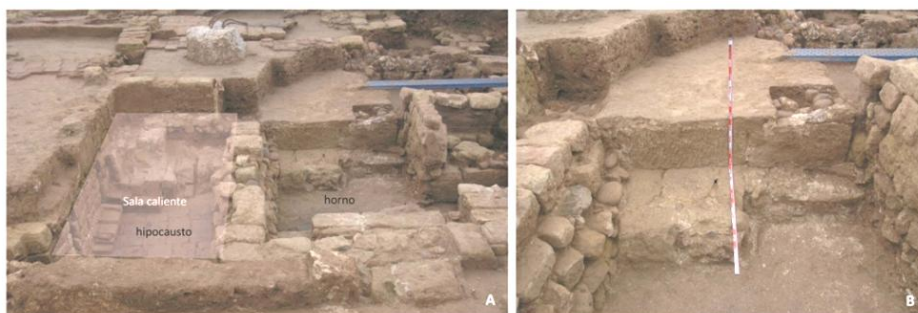
Figura 10. Restitución de la sala caliente del baño sobre el hipocausto (A) y muro de sillería sur del área de servicio, situada al oeste de la sala caliente (B)

Por el sur, el área de servicio está delimitada por un muro de sillería (Fig. 10-B). En el alzado norte del tramo este se reconocen dos grandes y alargados sillares, de 0,94 y 0,82 m de longitud, 0,37 m de altura y 0,15 m de grosor, colocados a lo ancho y en posición vertical. Presentando restos de revestimiento o de mortero, un fino mortero de cal y arena de 0,004 m. de grosor. Destacar que sobre este muro se extiende la cimentación de ripios y cantos de río del muro sur descrito para la estancia que amortizó la sala caliente. A su vez hay que señalar que el tramo analizado se corresponde con el espacio ocupado por el horno y que parece descansar sobre otro muro inferior de sillería. El resto de muro hacia el oeste, hasta la calle, no se ha conservado, manteniéndose solo una hilada inferior con dos sillares menores. Este tramo se encuentra a una cota inferior que el tramo este, coincidiendo con el muro de sillería sobre el que apoya el citado tramo este. En sentido opuesto, en el norte, sólo pudimos reconocer algunos elementos de sillería a partir del muro de tapial de la estancia que amortizó la sala caliente. Se trata de dos sillares de calcarenita entre los que se encaja una laja de pizarra en posición vertical.

Respecto al muro sur del corredor, consta de dos sillares verticales, de 0,50 x 0,45 x 0,20 m y 0,62 x 0,43 x 0,20 m, muy quemados en el lado norte. Sobre ellos aparece una hilada de tres cantos de río, de 0,10 m de altura, también quemados. A partir de aquí y coincidiendo con el horno, el muro se interrumpe. Sobre el extremo este del sillar situado al este descansa una estructura posterior (Fig. 10-A)²⁴. El tramo inicial del corredor,

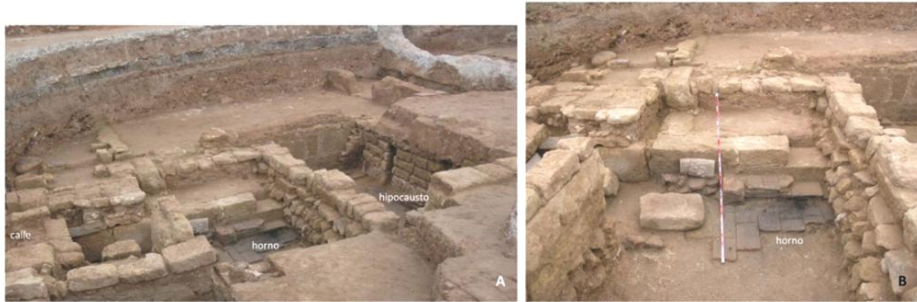
Figura 11. Área de servicio del baño. Muro de sillería que define el corredor que conduce al horno (A). Detalle del muro de sillería del horno forrado con muro de ladrillo (B)

El muro norte tiene un tramo inicial, a partir de la fachada a la calle, con dos sillares colocados en posición vertical, de 0,60 x 0,42 m y 0,57 x 0,44 m, y unos 0,17 m de grosor, que se encuentran muy quemados en el lado sur. Sobre el primero se asientan dos lajas de pizarra de 4-6 cm de grosor, apoyando la situada al este sobre parte de la oeste, cuyo extremo oeste se adentra bajo el bordillo del vano de entrada; y sobre el segundo sillar se coloca un sillarejo. No hemos podido determinar la función de estas piezas pero parece tratarse más bien de un recrecido posterior. A continuación hallamos un tercer sillar de mayor módulo, de 0,94 x 0,43 x 0,34 m, que está igualmente quemado en su lado sur. Similar es el cuarto sillar, si bien presenta menor grosor, 0,22 m, y tiene mayor anchura, 0,41 m. Sobre su mitad oeste apoya un sillar menor, de 0,55 x 0,31 x 0,20 m que completa la altura inicial del muro (Fig. 11-B).

cerrado en el lado sur. Este espacio está delimitado al este por un muro de sillería que es perpendicular al muro norte del corredor, justo a partir de la altura en la que se sitúa la boca del horno, aunque entre ellos media una amplia llaga rellena con mortero de cal y arena²⁶. Ha mantenido dos hileras. De la inferior se reconoce un sillar de 0,35 m de anchura y 0,45 m de longitud, y de la superior, al norte de éste último, otro sillar de 0,30 x 0,66 y 0,41 m de altura, pero con el lado este rebajado (Fig. 11-B).

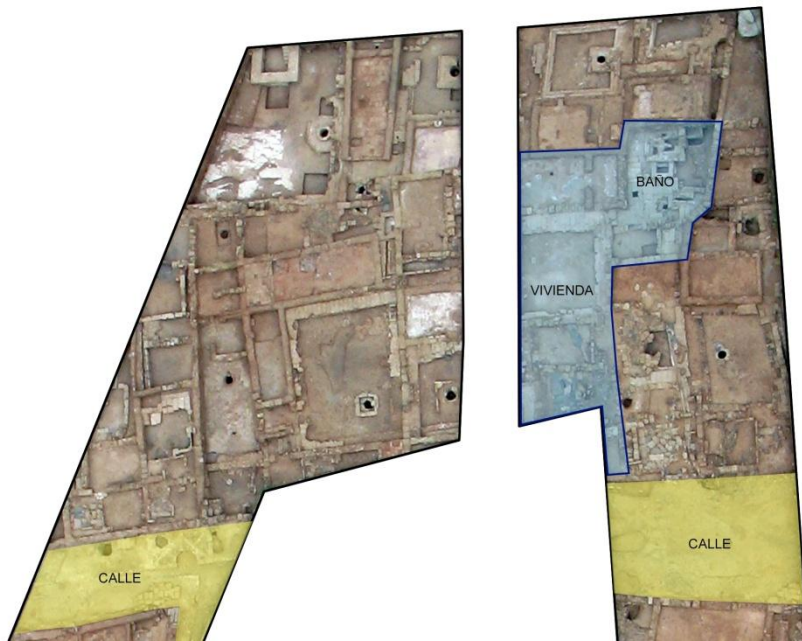
Figura 12. Ubicación del baño de la Manzana 14 del Plan Parcial O-7

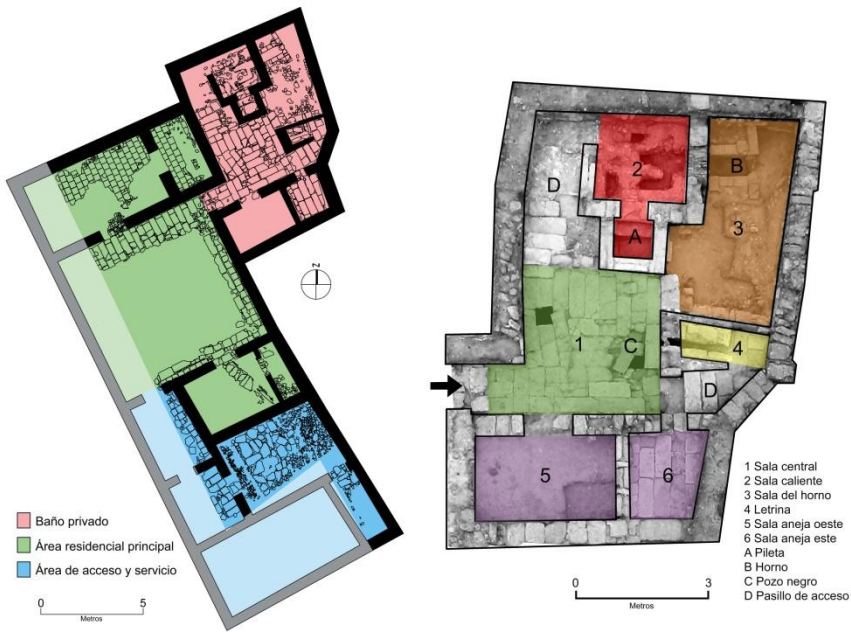
Figura 13. Manzana 14: planta de la vivienda y del baño

sentaba planta rectangular y alargada, en la que se distinguieron dos núcleos constructivos organizados en torno a sendos patios: un área de acceso y servicio, y un área residencial principal, a la que se asociaba el baño (Fig. 13).

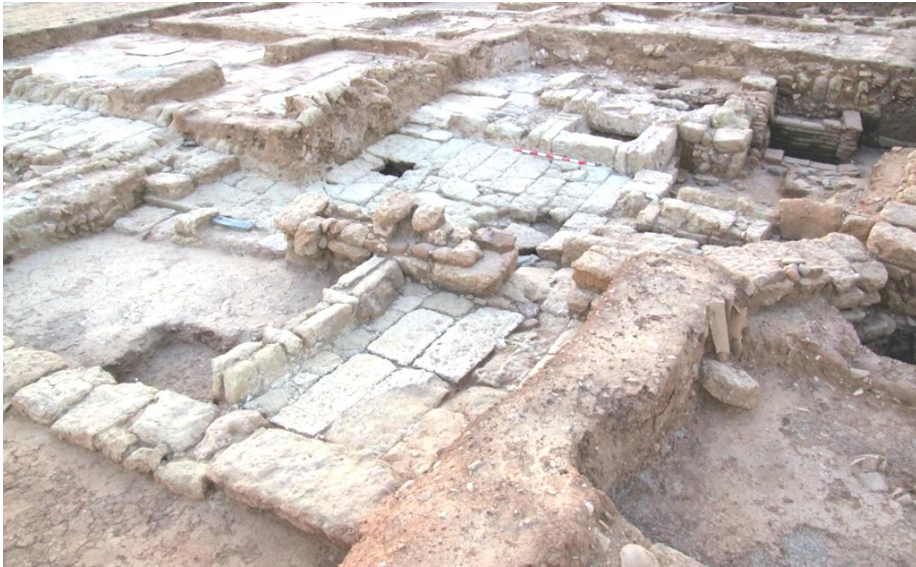
Figura 14. Vista del complejo balneario de la Manzana 14

El baño era un recinto de planta trapezoidal que ocupaba una superficie de $50,70 \text{ m}^2$ (Fig. 14). El acceso se realizaba mediante un vano de $0,90 \text{ m}$ de anchura, que se cerraba con una puerta de doble hoja que favorecía su aislamiento y evitaba la pérdida de calor. La cota del suelo del baño era inferior al del andén del patio, por lo que este desnivel se salvaba mediante un escalón una vez traspasada la puerta. Todas las estancias del baño se organizaban en torno a la sala central (Fig. 15-A), que era un espacio cuadrangular desde el que se accedía a cada una de ellas: al sur se disponían

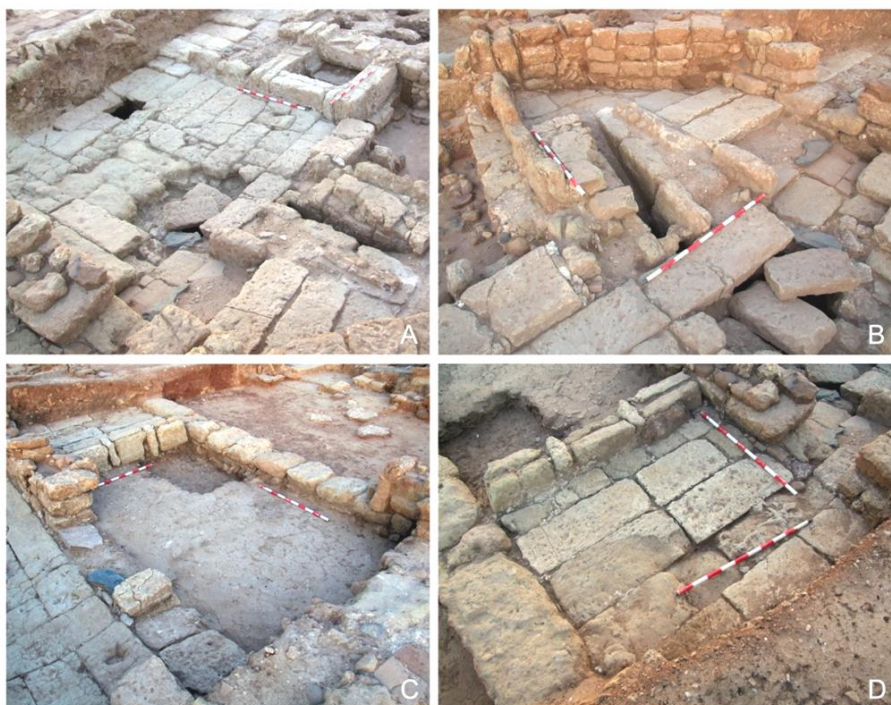
Figura 15. Baño de la Manzana 14: sala central (A), letrina (B), sala aneja oeste (C) y sala aneja este (D)

Las salas anejas se localizaban en la crujía meridional del baño. La de mayores dimensiones se encontraba al oeste, tenía planta rectangular y se entraba mediante un vano de 1,15 m de anchura. (Fig. 15-C). Es la única estancia del baño que no presentaba pavimentación de fábrica, ya que en este caso se empleaba tierra batida. La sala oriental poseía una superficie más reducida y en planta era trapezoidal. El vano de entrada no superaba los 0,55 m de anchura y estaba enlosada (Fig. 15-D). Estas salas tendrían una función auxiliar dentro del baño y pudieron haberse empleado como vestuarios o habitaciones de reposo.

La letrina se situaba al este y presentaba un acceso en recodo, ya que se encontraba enfrentada con la entrada al baño desde el patio y no tenía puerta. Esta solución evitaba que fuera visible desde el exterior y proporcionaba la intimidad necesaria (Fig. 15-B). Para acceder a ella había que superar un pequeño escalón de 0,10 m, dado que la sala central estaba a menor altura, y recorrer un corto pasillo de un metro de longitud hasta entrar a la letrina propiamente dicha. Un estrecho tabique separaba el espacio de la letrina del pasillo de acceso. La estructura de la letrina, que estaba realizada por sillarejos de calcarenita, se encontraba elevada sobre

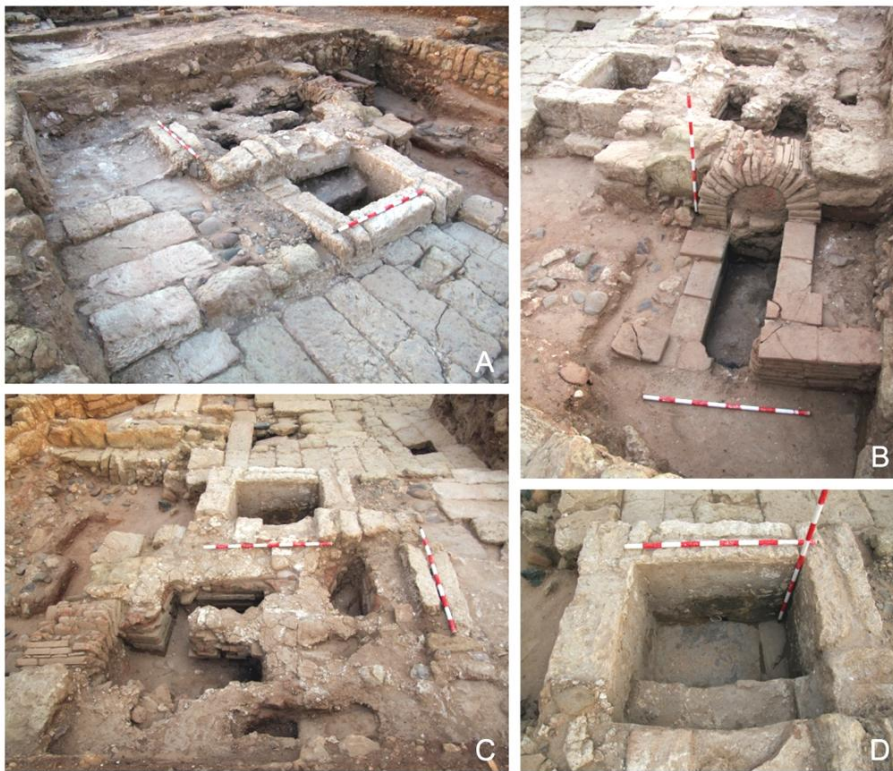
Figura 16. Baño de la Manzana 14: pasillo de acceso a la sala caliente (A), horno (B), sala caliente (C) y pileta (D)

La sala caliente se localizaba al norte, en una posición centrada. Se trataba de la estancia principal de todo el conjunto y la que define su funcionalidad. Se accedía desde la sala central a través de un pasillo de 3,40 m de longitud, dispuesto al oeste de la sala. El pasillo se encontraba 0,10 m elevado sobre el pavimento de la sala central, por lo que era necesario subir un pequeño escalón (Fig. 16-A). La sala caliente era la que presentaba mayor altitud de todas las que conformaban el baño, con una diferencia de cota en su suelo de unos 0,40 m con respecto al de la sala central. El desnivel entre ambas se salvaba mediante una ligera pendiente en el pasillo de acceso, que se iba elevando hasta llegar a la sala caliente. El ingreso a la sala se realizaba a través de un vano dispuesto en recodo, que contaba con una anchura de 0,70 m. No se detectaron elementos constructivos que indicaran la presencia de una puerta que cerrase la sala, sin embargo, esta zona se hallaba muy arrasada, por lo que no se podría descartar. La disposición de la entrada en recodo y la escasa anchura del vano tenían la finalidad de evitar la pérdida de calor del interior de la sala caliente. En planta, esta sala era cuadrada y por debajo del suelo se encontraba el hipocausto, formado por un perímetro de ladrillos adosados a los muros que conformaban la estancia y dos pilares rectangulares exentos en la zona central con el mismo tipo de fábrica (Fig. 16-C). Este sistema de sustentación favorecía el tránsito del aire caliente bajo el suelo. Sobre la estructura de la cámara de aire se disponía la cama del suelo, realizada con una gruesa capa de mortero de cal con guijarros y cerámica, que otorgaba la resistencia necesaria para soportar el firme. Sobre esta preparación se hallaba el pavimento de la estancia, realizado con un enlosado de baldosas de barro. Al sur de la sala se encontraba adosada una pileta, a la que se accedía mediante un vano de 0,65 m.

La pileta era rectangular y en su pared norte tenía un escalón de 0,40 m de altura, a modo de banco (Fig. 16-D). Toda la estructura se encontraba revestida con mortero hidráulico para impermeabilizarla. Para el suelo se empleó un pavimento realizado con dos losas irregulares de caliza. La evacuación del agua de la pileta se efectuaba mediante una tubería de plomo empotrada en la base de la pared sur³⁷. Esta pileta pudo contener agua caliente o tibia³⁸, ya que la cercanía del hipocausto calentaría también el líquido de su interior, aunque debía estar a menor temperatura que

La sala del horno ocupaba el ángulo nororiental del baño y se entraba por un vano situado en su esquina suroeste. Debíó de contar con una puerta que cerrase la estancia, aunque no se conservó ningún elemento constructivo perteneciente a esta. No obstante, este tipo de espacios, donde la combustión del horno produciría cantidades elevadas de humo, era necesario aislarlo del resto del recinto del baño. El horno destinado a calentar el hipocausto de la sala caliente se situaba al fondo de la sala (Fig. 16-B), lo que permitía destinar el resto del espacio al almacenamiento de la leña empleada como combustible. Estaba construido con ladrillos y presentaba dos paredes paralelas que definían una cámara de combustión rectangular, de 1,00 x 0,45 m. Al interior, la cámara de combustión estaba colmatada por una capa de ceniza en la base que contenía algunos huesos de aceituna, lo que indicaría el tipo de leña empleada como combustible. En el muro que limita con la sala caliente se embute el arco del horno, que permitía el paso del calor hacía el hipocausto. Este arco era de medio punto, con dovelas de ladrillo y una luz de 0,70 m de potencia hasta su clave. No se detectaron las toberas que permitirían el tiro del horno y la eliminación de humos⁴⁰. Tampoco se hallaron restos de una posible caldera que generase vapor de agua hacia el interior de la sala caliente⁴¹.

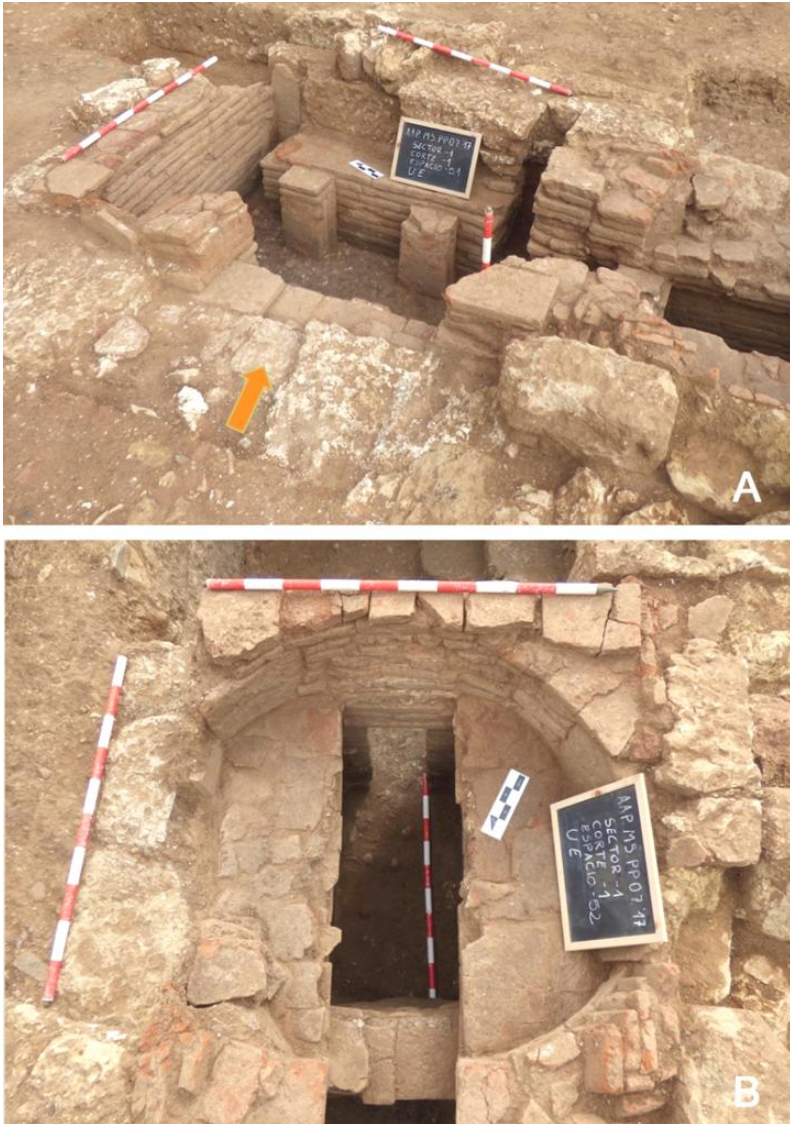
Figura 19. Baño de la Manzana 5: zona de acceso a la sala caliente (B-1) desde el patio (A) y vista cenital de la estancia B-2 (B)

²⁷ Un ejemplo de la estructura que podía soportar la caldera lo hallamos en este artículo, en el baño de la Manzana 5 del Plan Parcial O-7 (Fig. 19).

La sala caliente (B-1) se comunicaba con otra estancia al sur, que hemos denominamos sala de combustión (B-2). Tenía planta cuadrada, con unas dimensiones de 1,21 x 1,32 m (Fig. 19-B). Aquí se situaba el horno, bajo la cota del nivel de suelo. El horno estaba realizado con paredes de ladrillo, que se encontraban ennegrecidas, y estaba colmatado por una capa de cenizas y carbones de unos 0,50 m. El calor generado por la combustión del horno pasaba hacia la sala caliente a través de una apertura en el muro norte. La parte superior de la sala, que formaba parte de su alzado y que se disponía sobre el horno, presentaba planta circular. Estaba realizada también con ladrillo macizo trabado con mortero de cal. El pavimento de la

sala presentaba una apertura rectangular de norte a sur, que coincidía con las paredes del horno que se encontraba debajo, por lo que el calor generado lo afectaba directamente. Planteamos que se podría utilizar para ubicar una caldera, que generaría vapor de agua hacia la sala caliente (B-1), con la que comunicaba a través de un estrecho vano centrado en el muro.

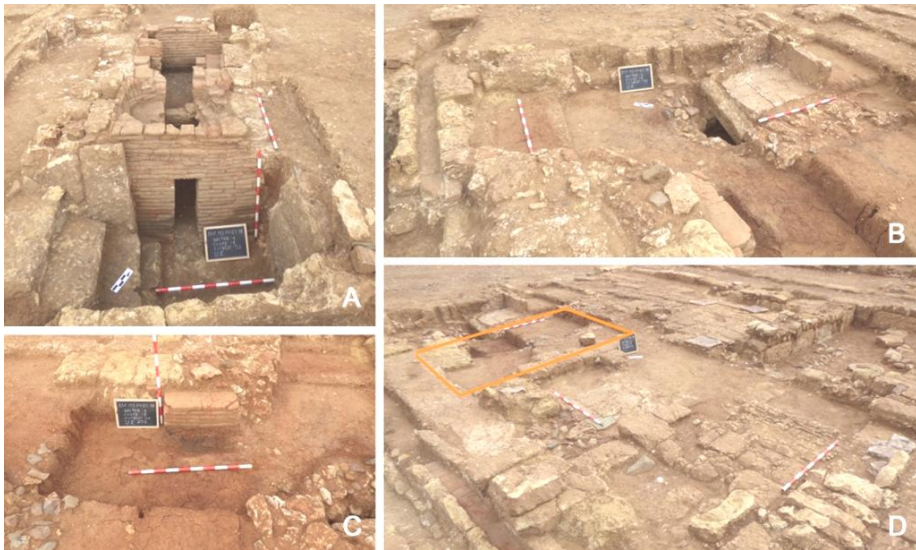
Figura 20. Baño de la Manzana 5: estancia B-3 (A), vista de la estancia B-4, donde se observa la pileta en el ángulo suroriental de la misma (B), pilar de ladrillo y restos de ceniza en la estancia B-5 (C) y delimitación de este espacio dentro de la vivienda (D)

La tercera estancia (B-3) se encontraba al sur de la anterior (Fig. 20-A). En planta era rectangular y poseía unas dimensiones de 2,64 x 1,35 m. Se trata de la habitación de servicio del baño, desde donde se alimenta el horno y se almacena su combustible. Tenía una entrada independiente desde el patio, y se ingresaba al interior mediante cuatro escalones realizados con losas de calcarenita, ya que el suelo estaba a menor altura para facilitar el acceso al horno. Para el pavimento se empleó tierra batida. A través de un estrecho vano en el muro norte se comunicaba con el horno, desde donde se introduciría hacia el interior la madera que serviría como combustible.

Siguiendo el mismo eje del espacio B-3, hacia el sur, se documentó la cuarta estancia (B-4). Estaban delimitadas entre sí por medio de un muro de mampostería, sobre el que se apoyaba una atarjea de evacuación de agua que provenía desde el patio en dirección a la atarjea de la calle oriental. En planta era rectangular, con unas dimensiones de 3,80 x 1,40 m (Fig. 20-B). Junto al límite sur se exhumó una pileta cuadrada, con un pequeño saliente hacia el este. Estaba construida mediante losas de calcarenita, con la base realizada con losas de barro y todo el interior revestido con mortero de cal y arena pintado a la almagra. Desde su lado oriental

Finalmente, la última estancia (B-5) se situaba al oeste de la B-4. Tenía unas dimensiones de 2,57 x 2,86 m (Fig. 20-D). Nos llegó muy deteriorada, con el nivel de pavimentación perdido. Esta sala se incluye a priori dentro del baño por la presencia de un pilar de ladrillo macizo, adosado a la pared, y que pudo actuar igualmente como elemento sustentante de un posible pavimento, del que no se ha conservado restos. Junto a él se detectó un relleno de cenizas y carbones, que indica la proximidad de una zona destinada a la combustión (Fig. 20-C).
