UNA APROXIMACIÓN ARQUEOLÓGICA AL MUDÉJAR CORDOBÉS: EL EJEMPLO DE CALLEJA DE LAS FLORES N.º 4 Y ENCARNACIÓN N.º 4

MANUEL RUBIO VALVERDE
Arqueólogo

En este trabajo se presentan diferentes elementos mudéjares localizados durante el estudio de estructuras emergentes -lectura paramental- llevado a cabo en una actividad arqueológica preventiva desarrollada en dos inmuebles del centro histórico de Córdoba (España).

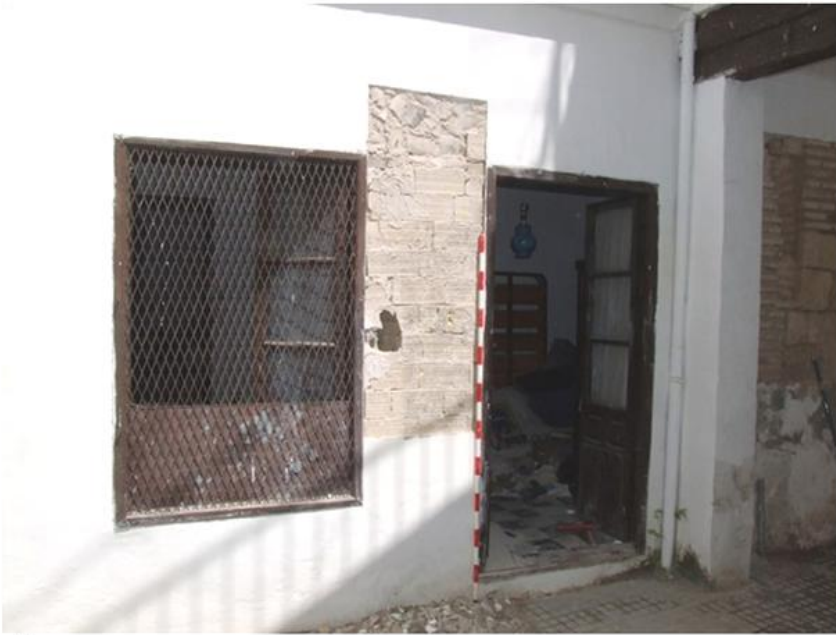
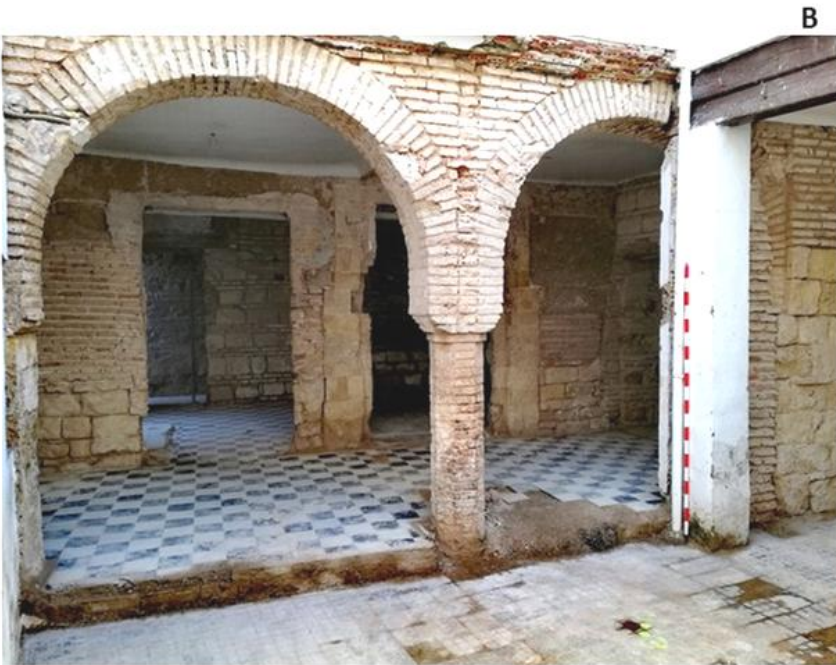
Figura 2. Hallazgo de la galería mudéjar en la vivienda de Calle Encarnación

En cuanto a la galería (Figura 3, 4), presenta dos arcos de medio punto de rosca de un pie construidos con ladrillos macizos (Figura 2 y Figura 9, A). Presenta una columna central, ochavada (Figura 9, B), rematada con un capitel muy simple de piedra (Figura 9, C). A ambos lados se apoya en sendos machones de sillarejos de calcarenita que le dan un aspecto imponente (Figura 9, D, E y F).

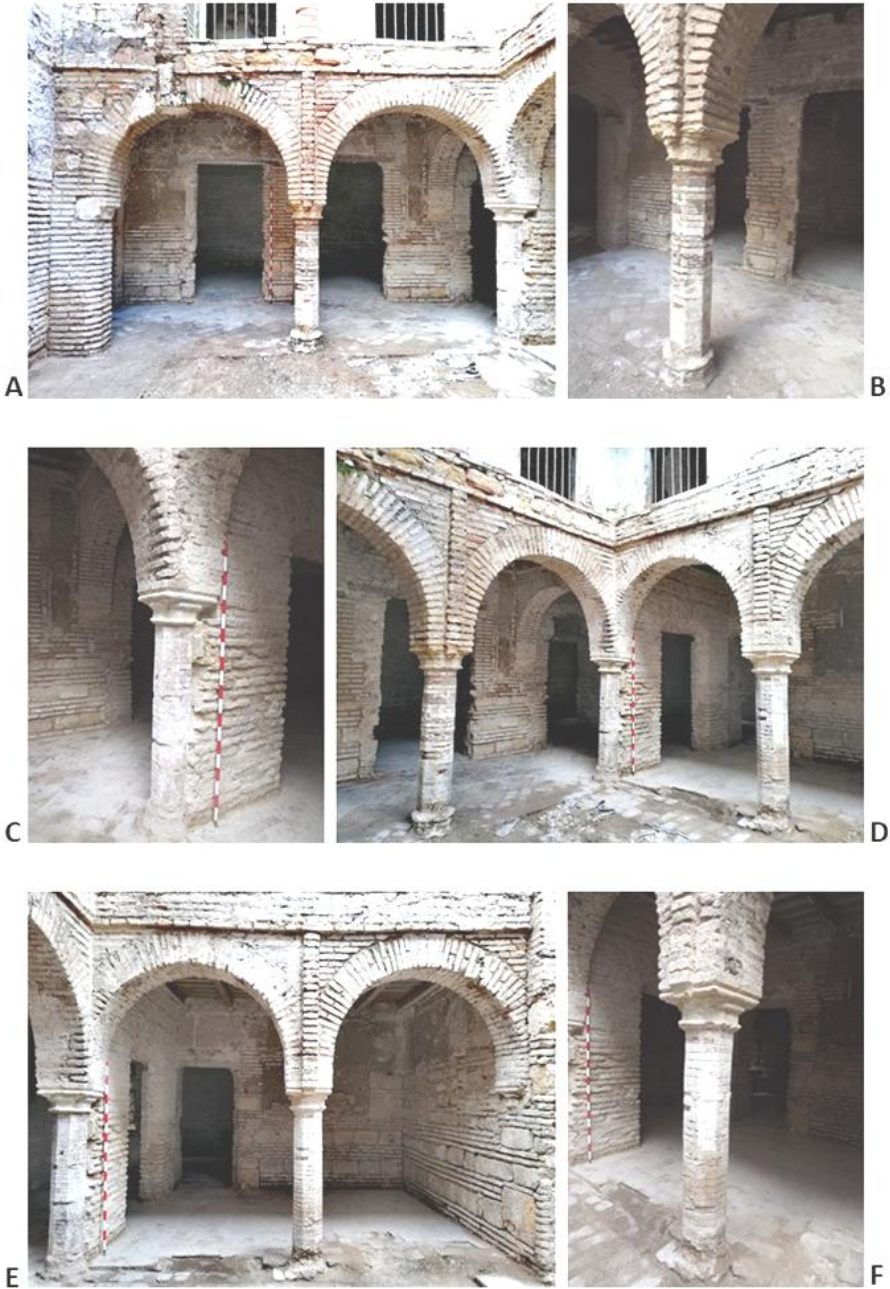
Figura 5. Galería mudéjar de Calleja de las Flores, planta baja

Comenzando con la galería mudéjar (Figura 3, 1), está conformada en la planta baja por cinco arcos de ladrillo macizo trabado con mortero de arena y cal. Cuatro de los arcos dan acceso a la galería desde el patio, dos a la crujía norte (Figura 5, A) y dos a la crujía este (Figura 5, E), mientras que el quinto embellece el interior de la crujía norte. Las relaciones estratigráficas son claras con respecto a los muros previos, puesto que las estructuras mudéjares fueron encastradas en los mismos, practicándose diferentes aberturas para empotrar las nuevas estructuras en las previas. En cuanto a los arcos que ennoblecen el patio, se trataba de cuatro arcos de medio punto construidos en ladrillo macizo, de rosca de un pie, enmarcados con un alfiz también de ladrillo. Organizados dos a dos, los arcos se apoyaban en dos cimacios encastrados en los muros (Figura 7, E y F), y en tres columnas ochavadas (Figura 5, B, C y F).

Las columnas ochavadas descansaban en basas de calcarenita, y estaban construidas con ladrillos macizos cocidos expresamente para este tipo de estructura. En su parte superior estaban rematadas por capiteles de calcarenita de bella factura. Los dos situados en la parte central mostraban una labra construida ex profeso para que el alfiz también apoyara en ellos (Figura 7, A y B), mientras que el central no la presentaba (Figura 7, C), ya que debía sustentar tres arcos -dos de la galería más el situado en el interior de la crujía norte- y no había en esa zona alfiz que soportar.

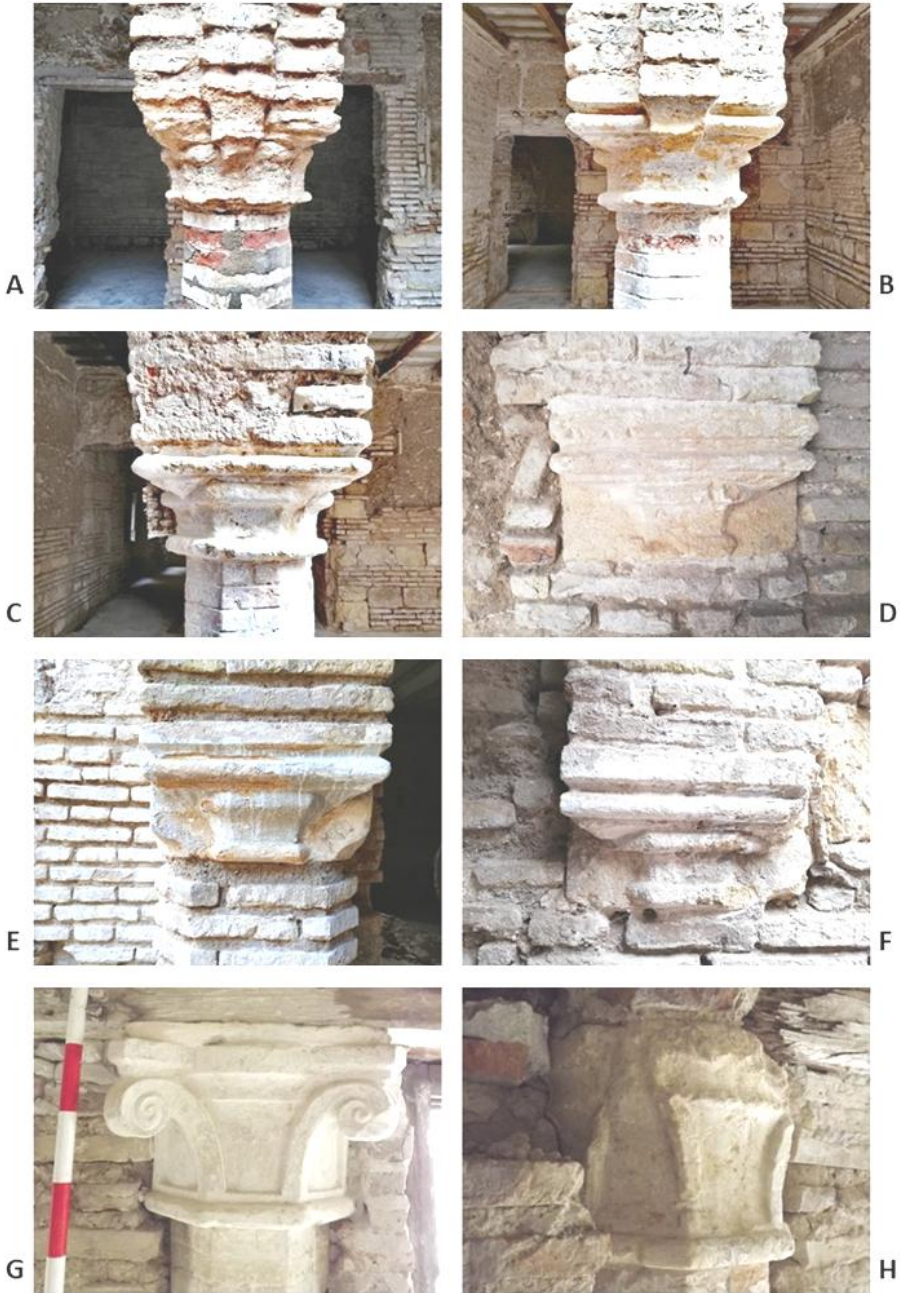
Figura 7. Detalle de los capiteles y cimacios de la galería mudéjar de Calleja de las Flores

vadas: una en la galería norte (Figura 6, A y B), otra en la galería este (Figura 6, B y C), y otra en el encuentro de ambas. Estas se asentaban sobre basas de calcarenita, y estaban rematadas con capiteles. Tan solo uno de ellos se ha conservado íntegro, el de la galería norte (Figura 7, G). Del de la galería este no ha quedado rastro, mientras que el que se localizaba en el encuentro de ambas galerías fue mutilado (Figura 7, H).

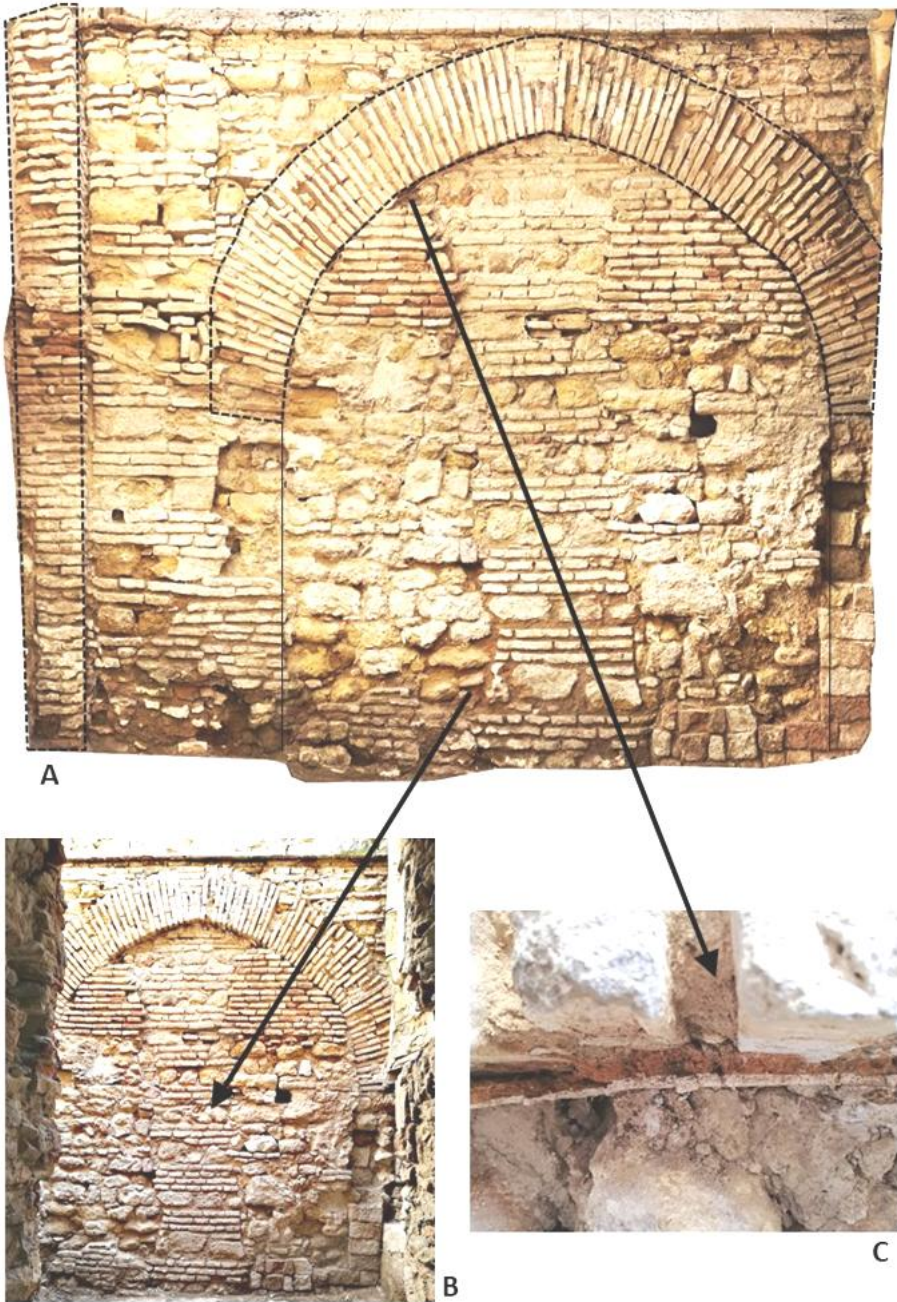
Figura 8. Diferentes detalles de la posible entrada al Convento de la Encarnación

Por otro lado, tenemos la que hemos identificado como una puerta perteneciente al Convento de la Encarnación (Figura 3, 3 y Figura 8). Se trataba de un vano rematado por un arco ligeramente apuntado, de rosca de dos pies, construido completamente en ladrillo macizo, mientras que las albanegas estaban construidas en fábrica mixta que alternaba los sillarejos de calcarenita con ladrillos macizos. Además, a un lado del arco aparecía un pilar que presentaba una fábrica totalmente latericia. Destaca la conservación, en el intradós, de parte del enfoscado original (Figura 8, C).
